# De Praebstije aan het Stroomarckt

Bouwhistorisch onderzoek  
van de proosdij in Deventer

Het bouwhistorisch onderzoek in Stromarkt 19  
als aanzet van de bouwgeschiedenis van de proosdij,  
thans Stromarkt 19 en Sandrasteeg 8 te Deventer

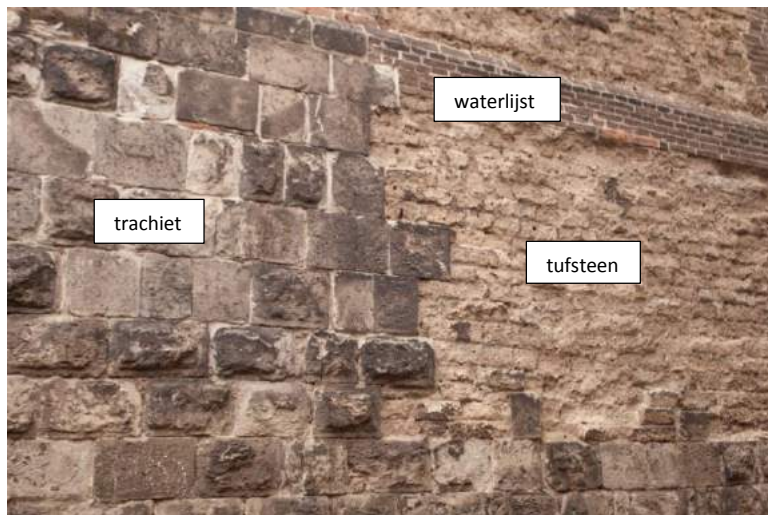
Afb. 7. Gevel Sandrasteeg 8.  
(Foto Han The)

Grote stukken in het onderste deel van de gevel van Sandrasteeg 8 zijn bekleed met trachiet (afb. 7). In een van de kelders van Stromarkt 19 zitten in de muur drie trachietblokken van 31 cm hoog en 40 cm breed.

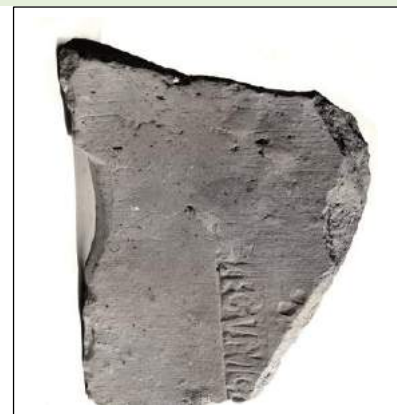
Afb. 8. Romeinse dakpan met stempel, gevonden aan de Lindenstraat in 1972. (Foto ROB)

Dat een deel afkomstig was van de sloop van Romeinse bouwwerken blijkt wel uit het feit dat bij opgravingen in de binnenstad van Deventer tussen het puin van tufsteen regelmatig stukken van Romeinse dakpannen zijn aangetroffen. De stempels op deze dakpannen verwijzen naar de Romeinse legioenen die in Keulen of Xanten waren gelegerd (afb. 8).

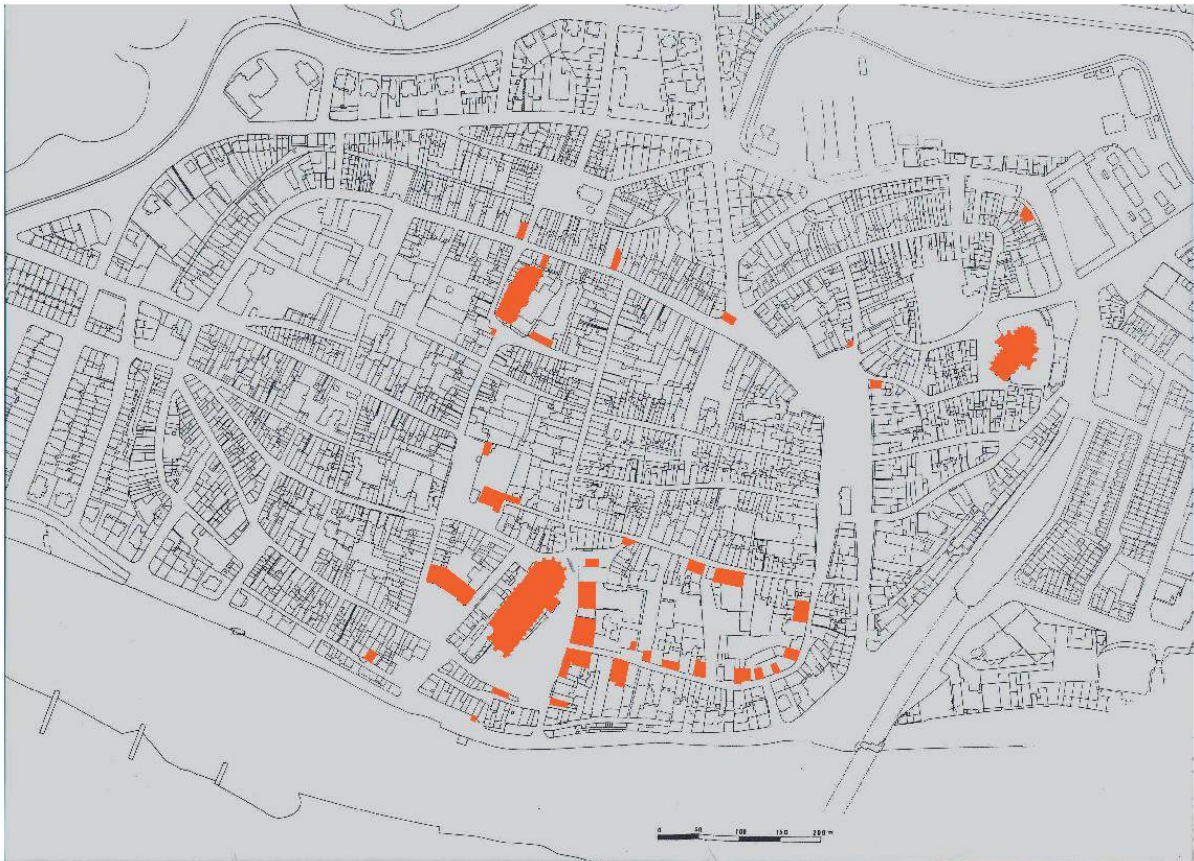
Afb. 9. Plattegrond van Deventer met in oranje kleur de gebouwen waarin muren of muurresten van tufsteen zijn aangetroffen.

Opgemerkt dient te worden dat er hoogstwaarschijnlijk veel meer huizen oorspronkelijk in tufsteen zijn gebouwd, maar niet elke woning en elke kelder, laat staan alle funderingen, zijn bekeken. Behalve de onderzochte funderingen en muurresten zijn tot op heden op 35 plaatsen in de binnenstad muurresten waargenomen waar tufsteen primair als oudste bouw materiaal is toegepast. Op afbeelding 9 zijn deze in oranje aangegeven.

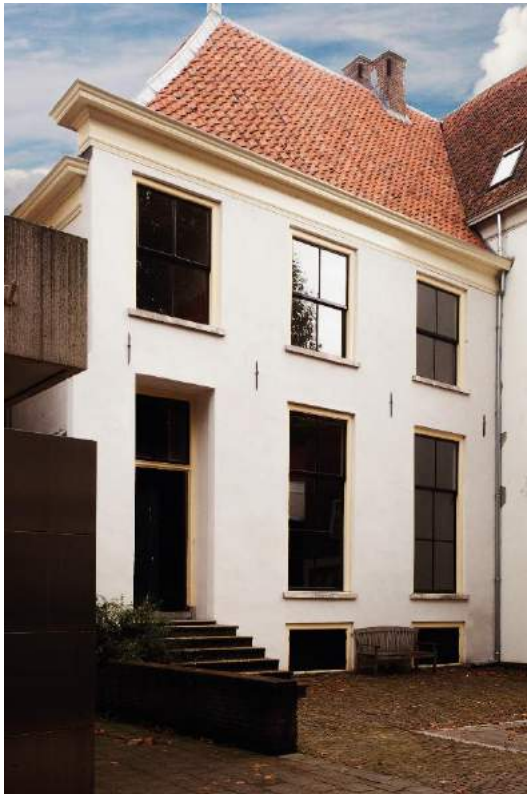
*Afb. 10. Voorgevel Stromarkt 19 in 2014.  
(Foto Han The)*

De voorgevel van Stromarkt 19 dateert uit de vroege 17<sup>de</sup> eeuw en is in zijn geheel gepleisterd.

De huidige vensters, die bij de jongste renovatie zijn aangebracht, zijn conform de vensters uit de tweede helft van de 18<sup>de</sup> eeuw.

De voordeur is een dubbele deur uit de tweede helft van de 19<sup>de</sup> eeuw. Oorspronkelijk was er een hardstenen trap naar de voordeur die rond 1970 is vervangen door een trap van gewassen grindtegels.

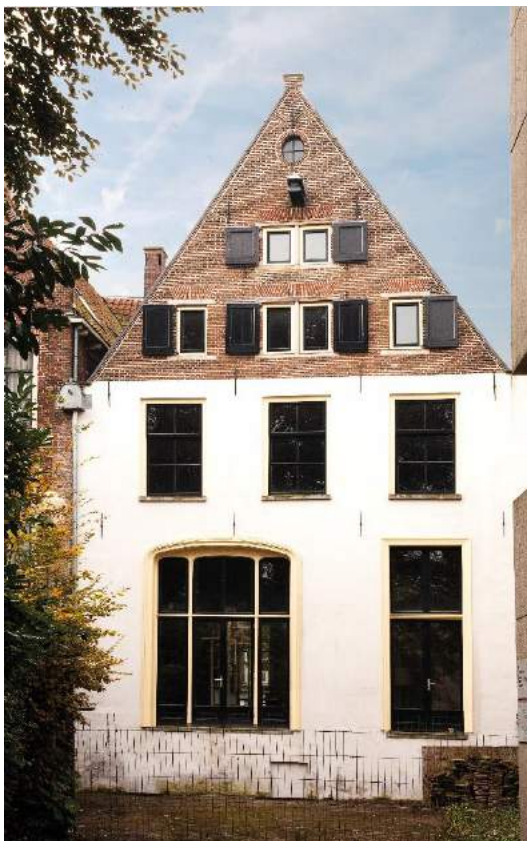
De achtergevel van Stromarkt 19 heeft een tuitgevel met vlechtingen die waarschijnlijk in de 17<sup>de</sup> eeuw in baksteen is opgetrokken (afb. 11).

Het deel dat de verdieping, de bel-etage en de kelders omvat is gepleisterd. Erboven is het baksteen in het zicht gelaten (10 L = 52 cm).

Op de dikkere muur rusten drie vensters met houten kozijnen, symmetrisch in de gevel geplaatst, met openslaande ramen. Het middelste raam is dubbel uitgevoerd, de twee zijramen enkel (zie afb. 11).

Op 2.35 m boven de vloer zit een venster van 145 x 68 cm van een dubbel openslaand raam dat recent, overeenkomstig de vorige detaillering, is vernieuwd. Bijna in de nok is nog een ovaal gemetseld raam geplaatst van 61 cm hoog en 47 cm breed (zie afb. 11).

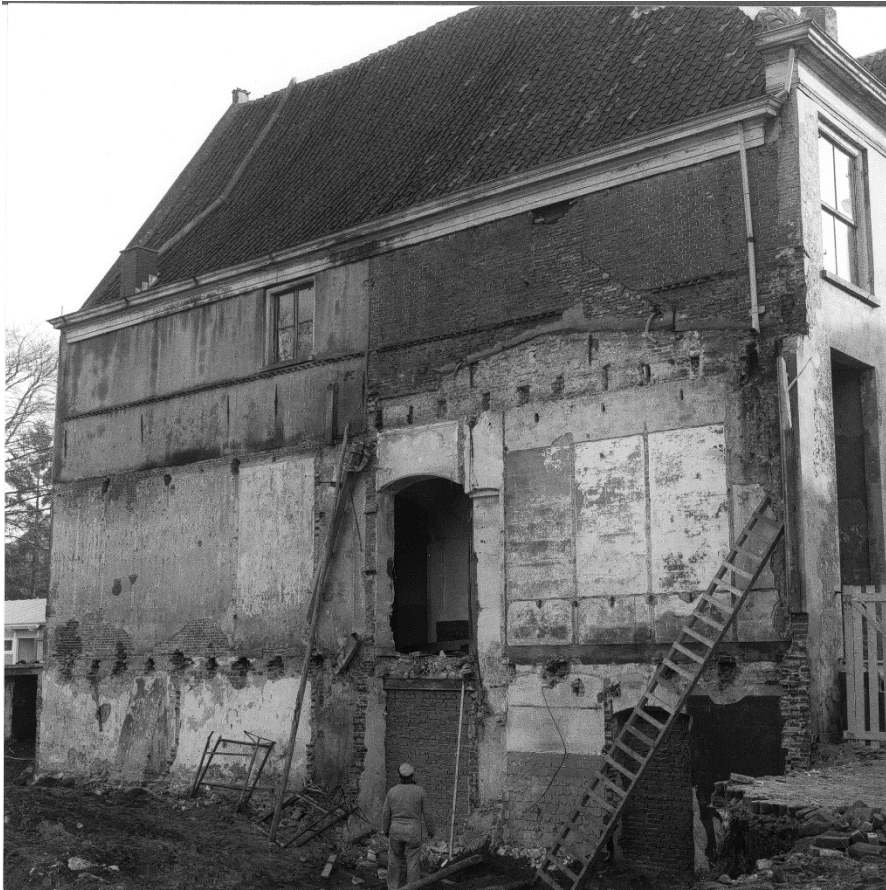
Afb. 12. Foto van de zijgevel, direct na de sloop van de aanbouwen omstreeks 1966. (Foto SAB)

Een foto van vóór de bouw van het bankgebouw toont de gevel met de contouren van een lagere aanbouw. In de hele gevel is onder het onderkozijn van het raam op de verdieping nog een sierlijst (muizentand) zichtbaar (afb. 12).

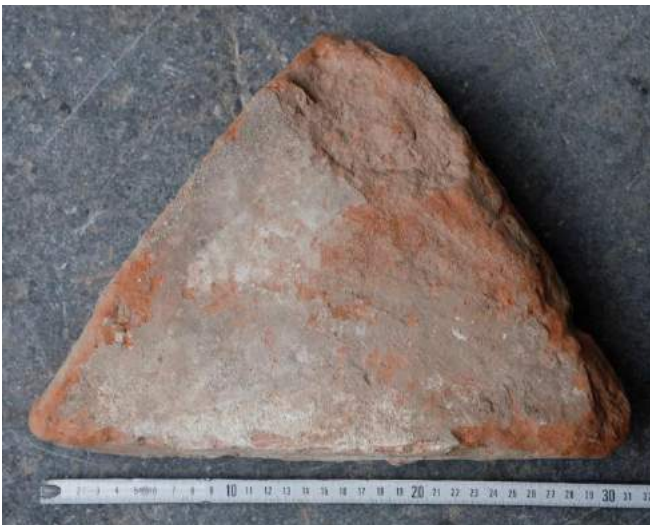
Afb. 13. Verwijderde noksteen van de achtergevel. (Foto Han The)

Op de verdieping van het pand zijn bakstenen, afkomstig van onder meer de achtergevel, los bewaard gebleven. Hiertussen bevond zich ook de oorspronkelijke noksteen van de gevel (afb. 13).

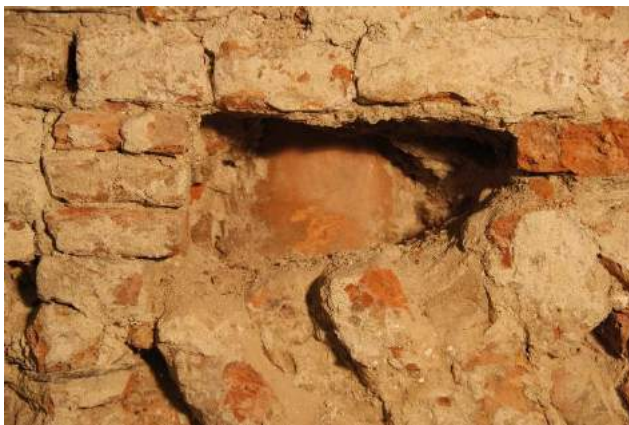
Afb. 15. Balkkop met een groot steenformaat boven en rechts. Het kleinere steenformaat links is van een schoorsteenkanaal. (Foto Herman Lubberding)

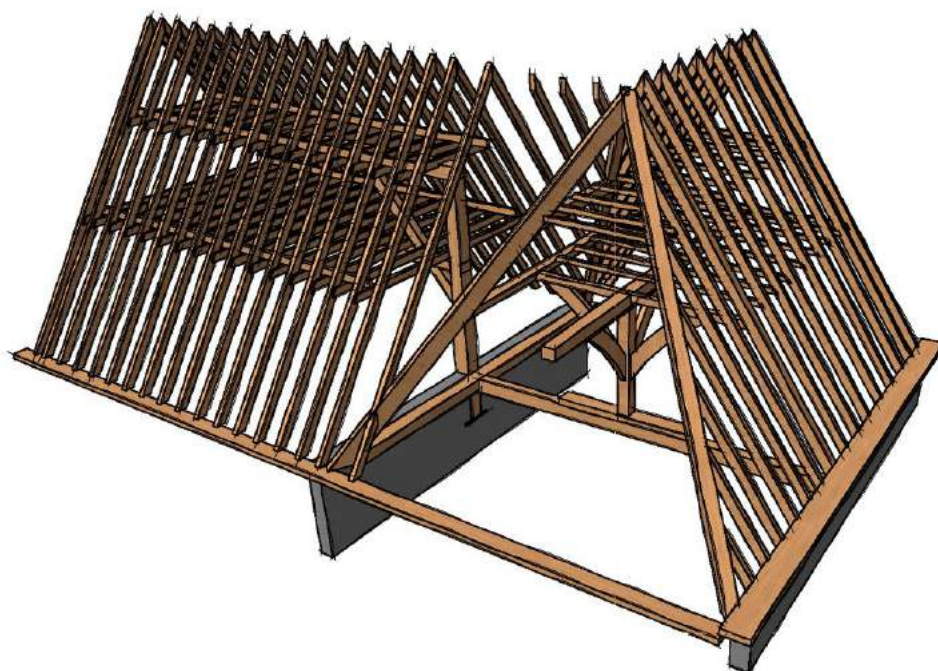
Afb. 17f. Perspectief vanuit het westen. Een deel van de sporen is weggelaten zodat we schuin van boven, maar ook tussen de sporen door, zicht hebben op de constructies die beide kappen ondersteunen. De 'driehoek' geeft aan waar de voorste kap is afgesneden. Het gebouw en de kap liepen hier iets door tot aan een kopgevel zoals aan de achterzijde van het pand. (Tekening Peter van Woerden)

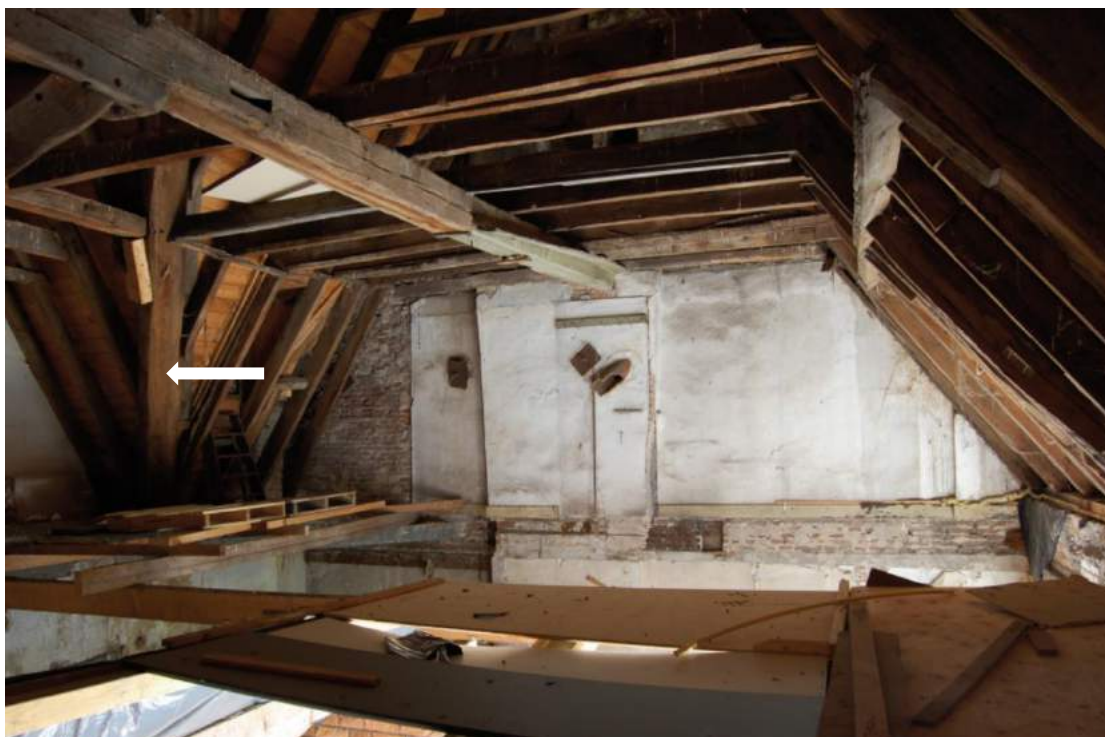
Afb. 18. De kap aan de voorzijde naar rechts gezien, de gemeenschappelijke muur met Sandrasteeg 8 op de achtergrond. Prominent in het midden bevindt zich de langs balk die de reeks haanhouten in de voorste kap halverwege ondersteunt. Links de zware kilkeper (witte pijl) op de overgang naar de kap achter. Te zien is ook dat voor de aanvang van de restauratie de zolderbalklaag volledig afwezig was. (Foto Adviesbureau Bouwwerk)

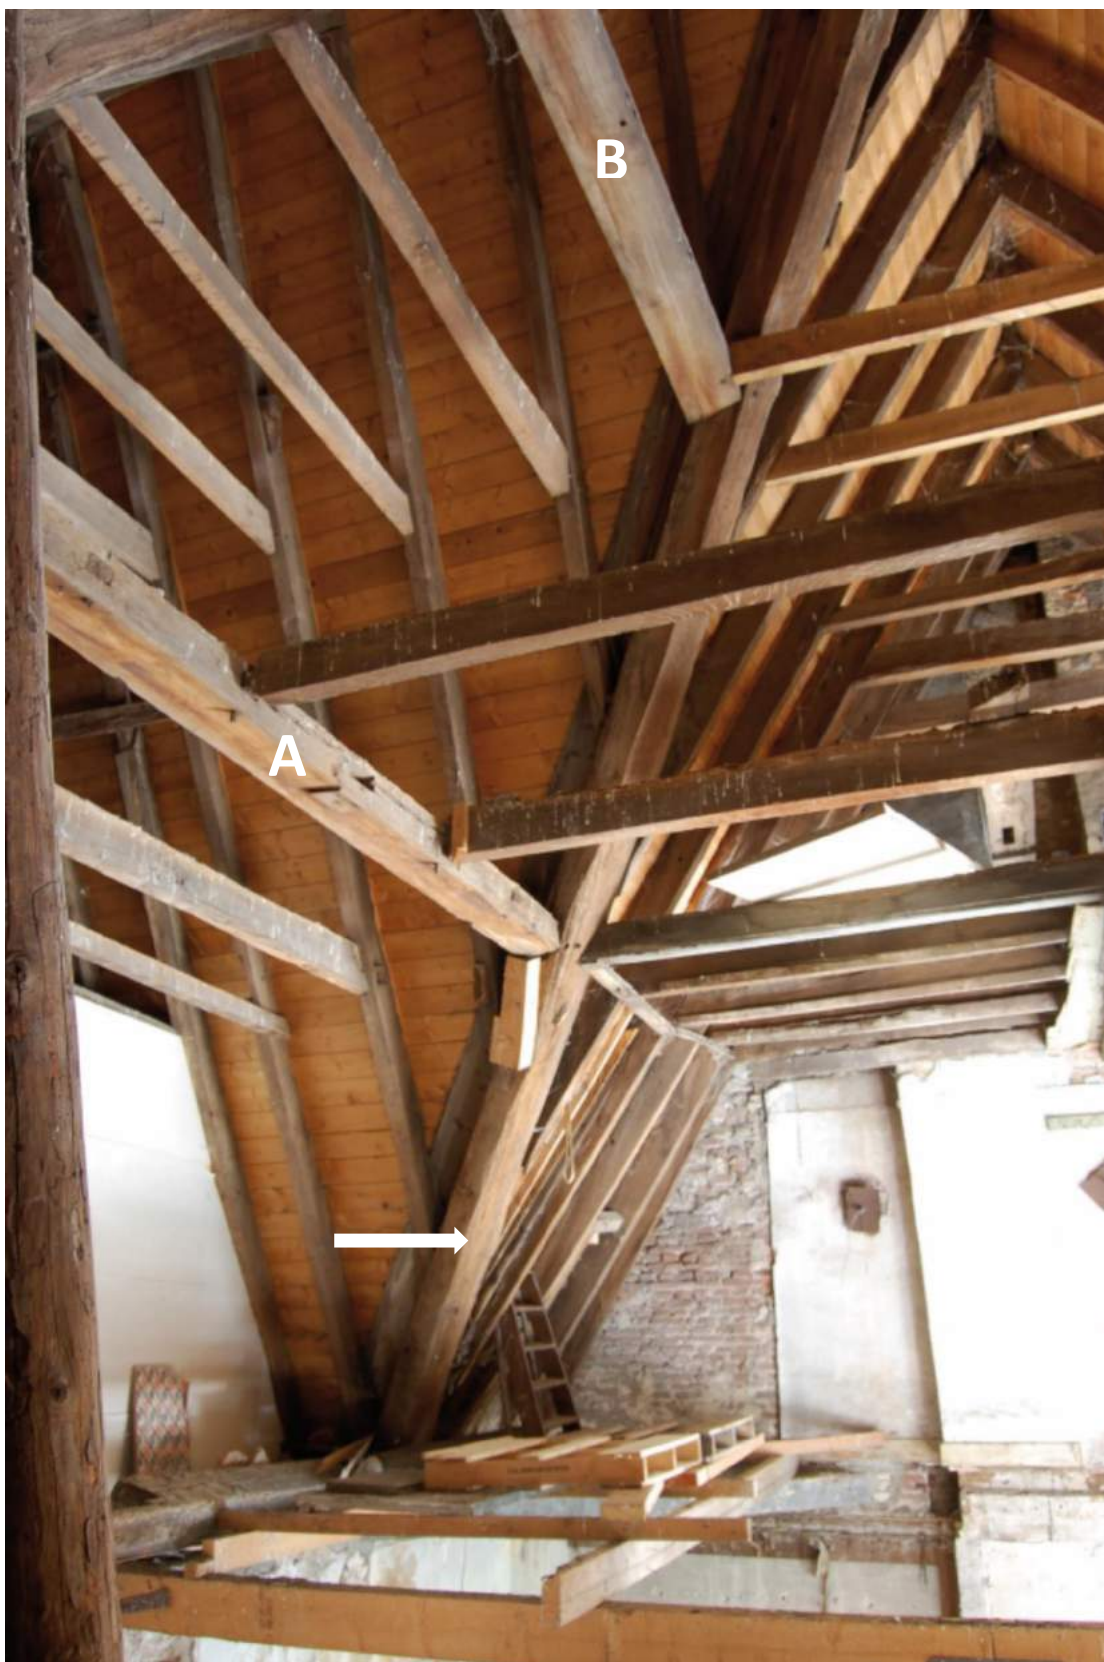
*Afb. 19. De rechter zware kilkeper (pijl) met de twee dwarsbalken (A en B).  
In de onderste balk A is nog een tweetal haanhouten van de kap aan de voorzijde gepend.  
(Foto Adviesbureau Bouwwerk)*

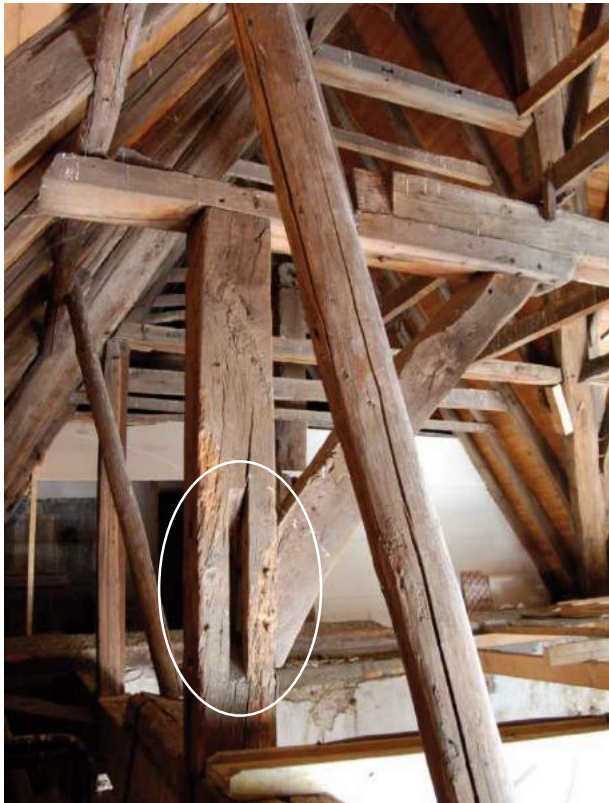
*Afb. 20. De ooit naar links verplaatste middenondersteuning/standvink met het ene overgebleven korbeel en, hier zichtbaar, het pengat van één van de drie verdwenen korbelen. Zie voor een vergelijking met de oorspronkelijke opbouw de getekende reconstructie.*

Links rustte de langsbalk voor de aanvang van de werkzaamheden op een vierkante stut (afb. 20). Deze stut, standvink genaamd, droeg een korte platte balk die onder de langsbalk lag. De standvink stond op een zogeheten slof, een platgelegde balk met aan beide uiteinden een kraal. Volgens C. Willems uit Zutphen dateert dit soort afwerking uit de 14<sup>de</sup> eeuw.

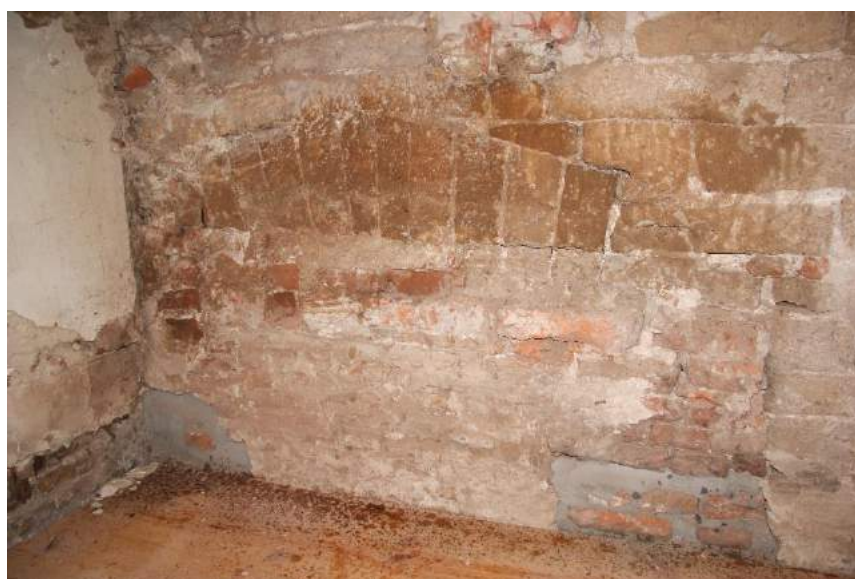
Afb. 23. De hanenkam boven de vroegere doorgang.  
(Foto Herman Lubberding)

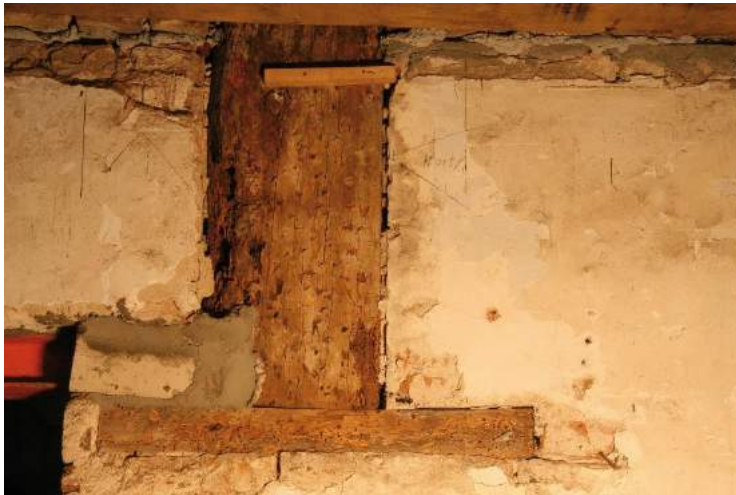
Afb. 27. De slof waarop de staander rust. (Foto Han The)

Op 2.00 m boven de vloer ligt (in het vlak van de muur) een 76 cm lange en 9 cm dikke houten slof (g) (afb. 22) waarop de staander (32 x 32 cm) van het langsspan van de kap rust (afb. 27).

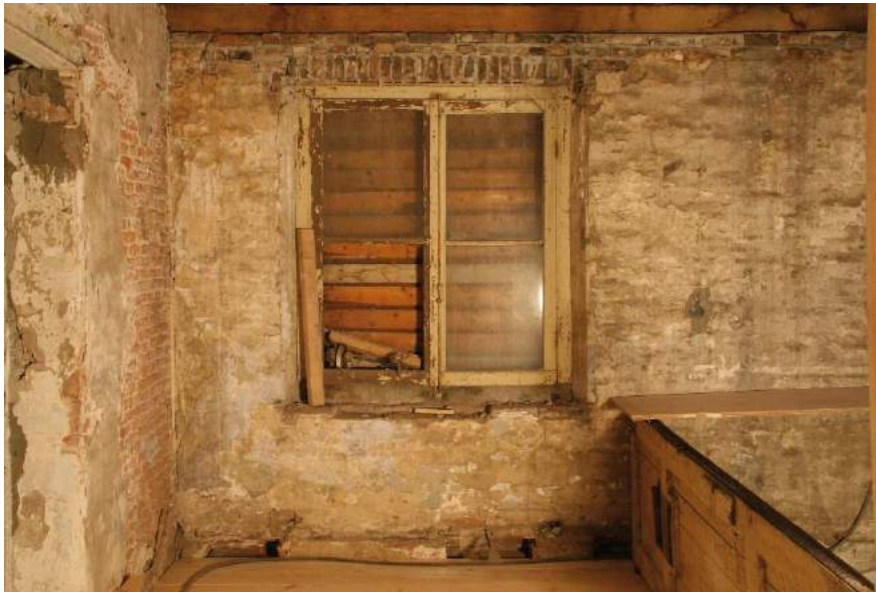
Afb. 28. Het dichtgezette venster in de achterkamer. (Foto Han The)

De wand heeft een tienlagenmaat van 53 cm met daarin, op 80 cm boven de vloer, een dichtgemetseld raam van 1.50 x 1.50 m (m) (afb. 22). De dorpel onder dit raam is van zandsteen en is 10,5 cm dik (afb. 28).

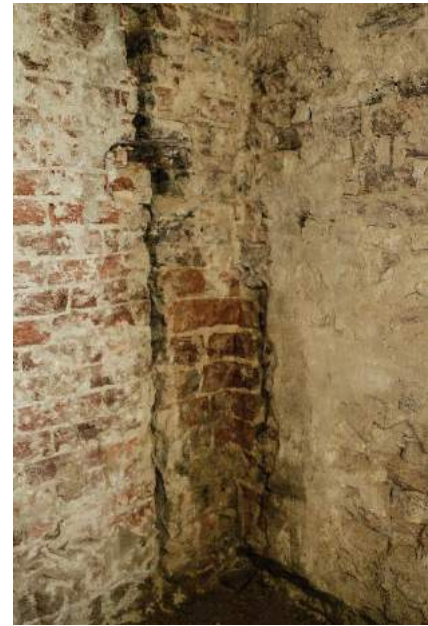
- \* Een bakstenen ontlastingsboogje onder aan een rookkanaal vanuit de schouw in de kelder (a) (afb. 30).
- \* Een boogvormige invulling aan de voorzijde met bakstenen (10 L = 58 cm) en leisteen als opvulling tussen de tuf- en de baksteen (b) (afb. 30 en afb. 33 bij rode pijl).
- \* Een rechthoekige invulling met baksteen aan de zuidzijde tegen wand C die doorloopt op de verdieping (c) (afb. 30).
- \* Tegen de voorgevel ontbreekt over een breedte van de 20 cm het tufsteen. Tot 2.60 m hoog is hier een bakstenen muur gemetseld van stenen die 5 tot 7 cm dik zijn (9 L = 78 cm). Bij de onderste stenen is zelfs een hoek uitgehakt om een fraaiere aansluiting te creëren. Tussen het tufsteen en het baksteen is een open bouwnaad die door scheurvorming is ontstaan (d) (afb. 30 en afb. 34).

Afb. 34. Bouwnaad in wand B met uitgezaagde bakstenen. (Foto Han The)

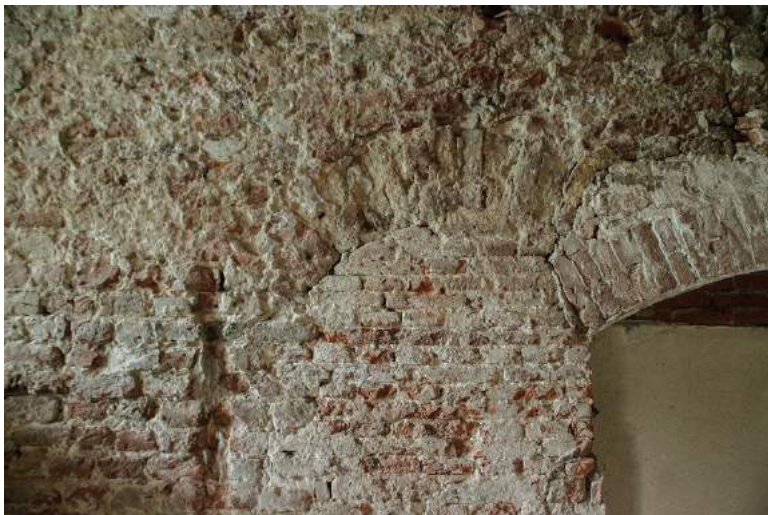
De nis doorbreekt voor een deel een dichtgezet halfrond venster van 72 cm breed en 31 cm hoog. De onderkant van dit venster ligt op 2.70 m boven de vloer. De bovenkant is gedekt met een rond boogje. Voor de hanenkam zijn bakstenen gebruikt van 27 cm lengte. Het venster is dichtgezet met een kleiner formaat baksteen (afb. 36).

Afb. 36. Dichtgezet venster, doorbroken door een latere doorgang.  
(Foto Han The)

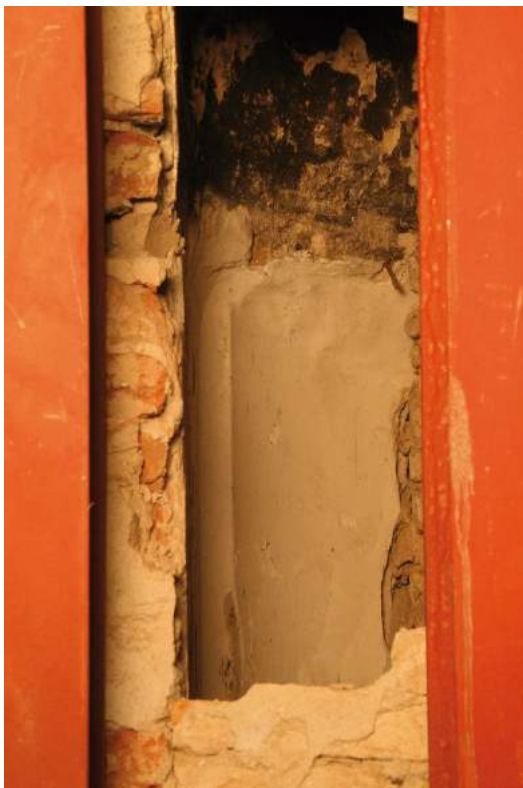
In de doorgang tussen de twee vertrekken zijn in de noordelijke muur op ongeveer twee meter hoogte een beroet deel van een schoorsteenkanaal en een deel van een kachelnis aangetroffen (h) (afb. 29 en 37). Dit kanaal zit deels in deze tussenmuur en moet deels in de huidige doorgang hebben gezeten. De bij dit kanaal behorende schouw en de schouw die aansluit op het aangetroffen rookkanaal op de verdieping staan beide op de tekening uit 1849, gemaakt voor de veiling van de proosdijpanden (afb. 25).

Afb. 37. Beroet rookkanaal met fragment van de gesloopte schouw. De foto is genomen in de doorgang van de vertrekken 1 en 3. (Foto Han The)

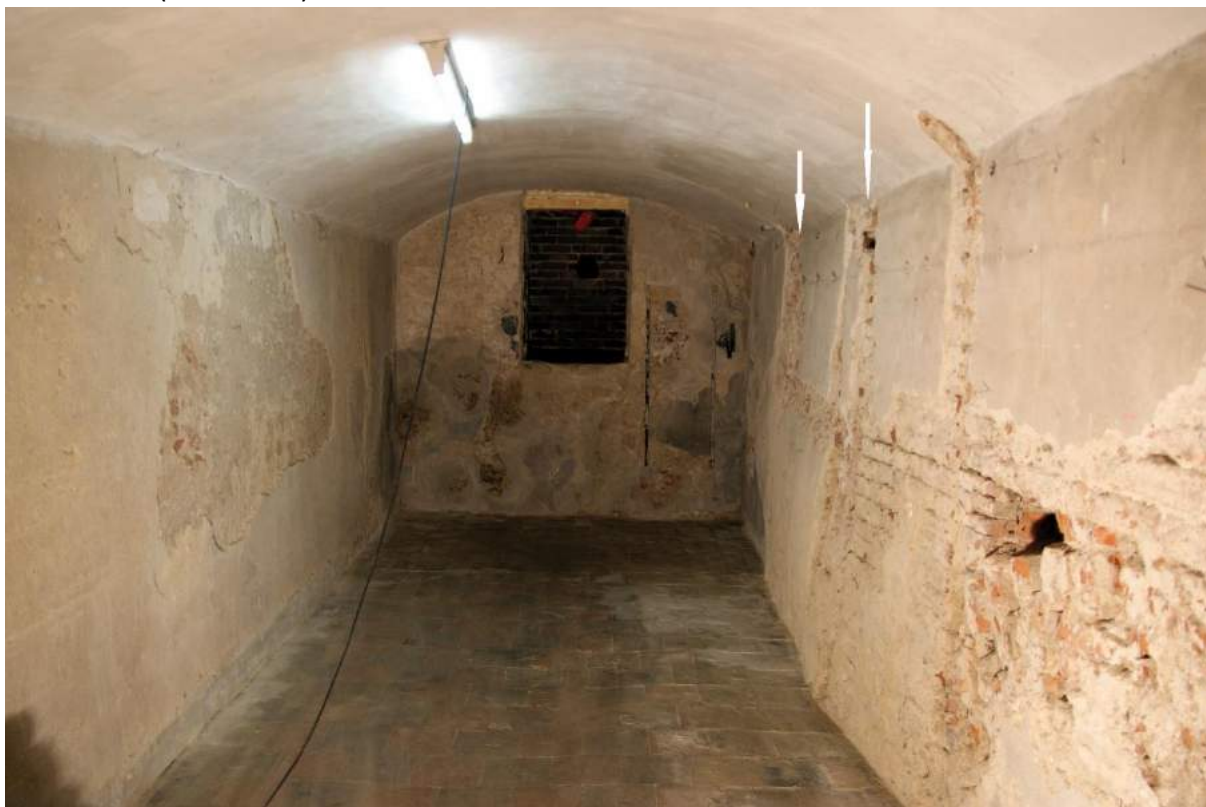
Afb. 42. In de rechterwand en in het gewelf erboven zijn de twee sporen zichtbaar die mogelijk duiden op latere doorbraken (witte pijlen). (Foto Herman Lubberding)

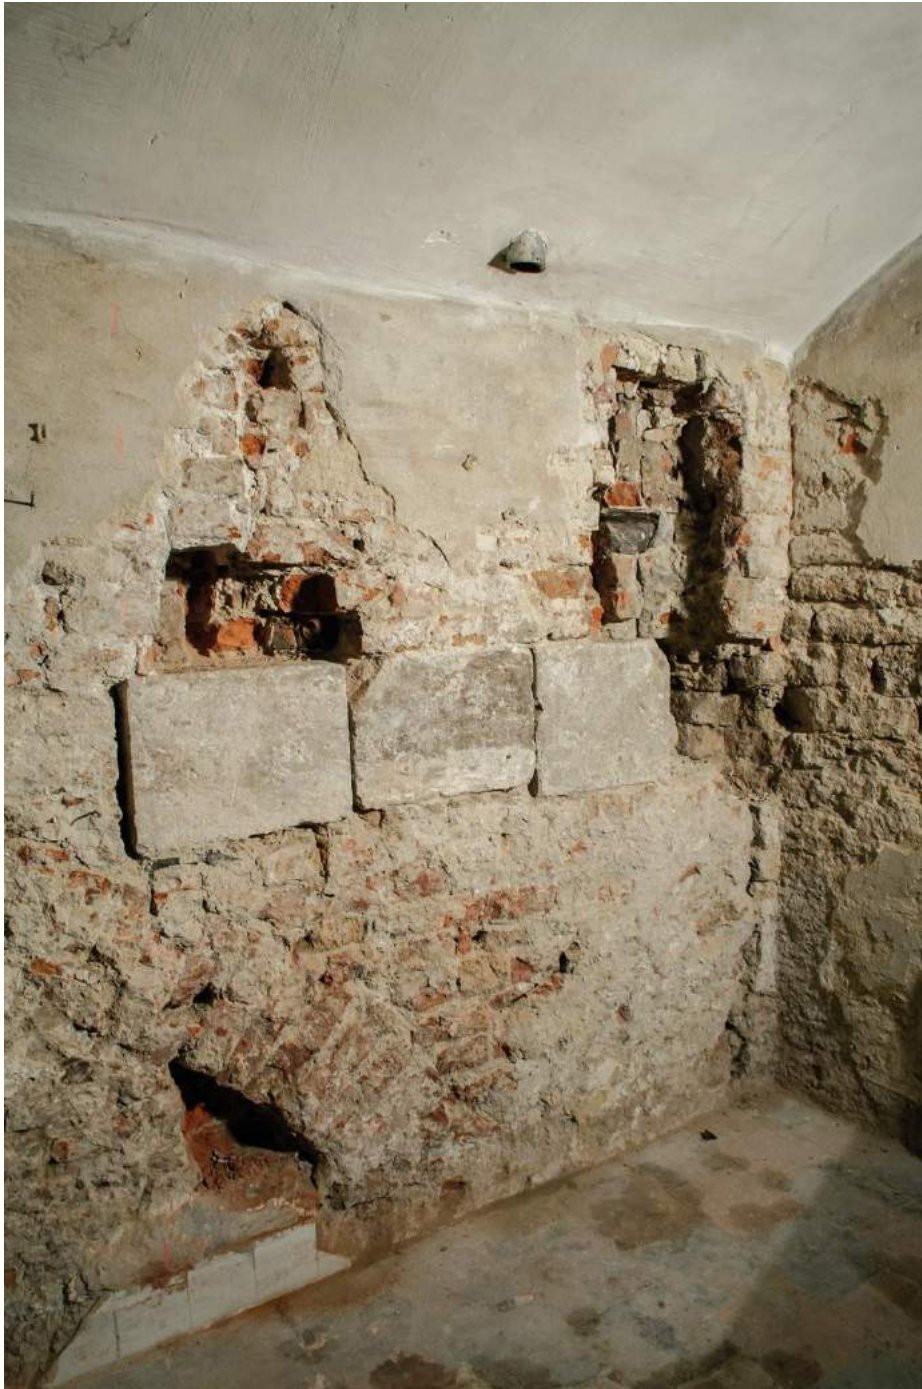
*Afb. 43. De drie trachietblokken met rechts de vroegere achtergevel van het voorhuis.  
Boven de trachietblokken de dichtgezette doorgang en links onder de trachietblokken de grondboog.  
(Foto Han The)*

Op 35 cm boven de trachietblokken bevindt zich in de wand nog een scharnier waarvan de duim rust op een basaltlavasteen, en op die duim zit nog een deel van de scharniervleugel (zie kelder 3 afb. 43, 44 en 45).

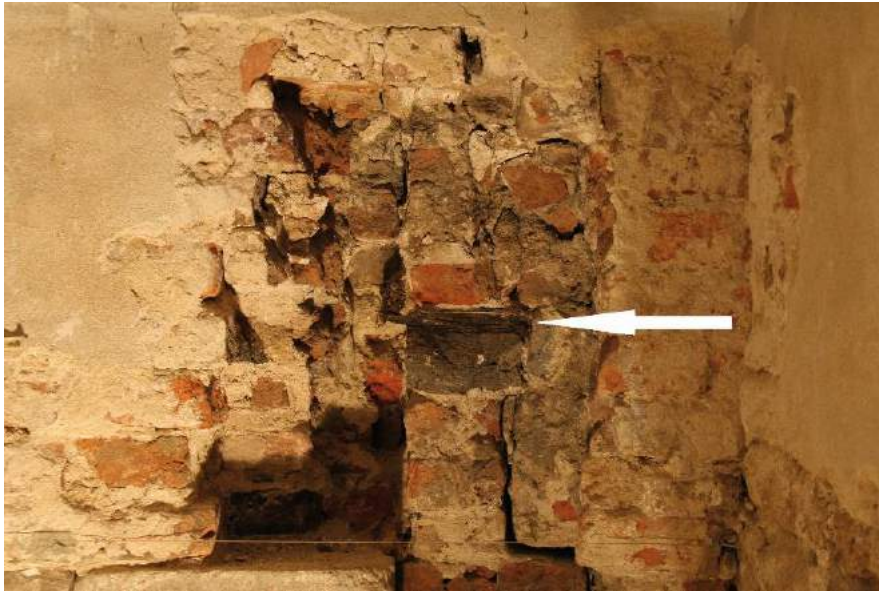
Afb. 44. Detailfoto met de lavasteen en de duim. Rechts ervan de dagkant van de tufstenen muur. (Foto Han The)

Aan de rechterzijde van de doorgang is het rechthoekige duimblok bevestigd waarop de ijzeren duim rust (afb. 44). Aan de duim zit zelfs nog een fragment van het geheng dat aan een deur was bevestigd (duim en geheng vormen samen het scharnier) (afb. 45).

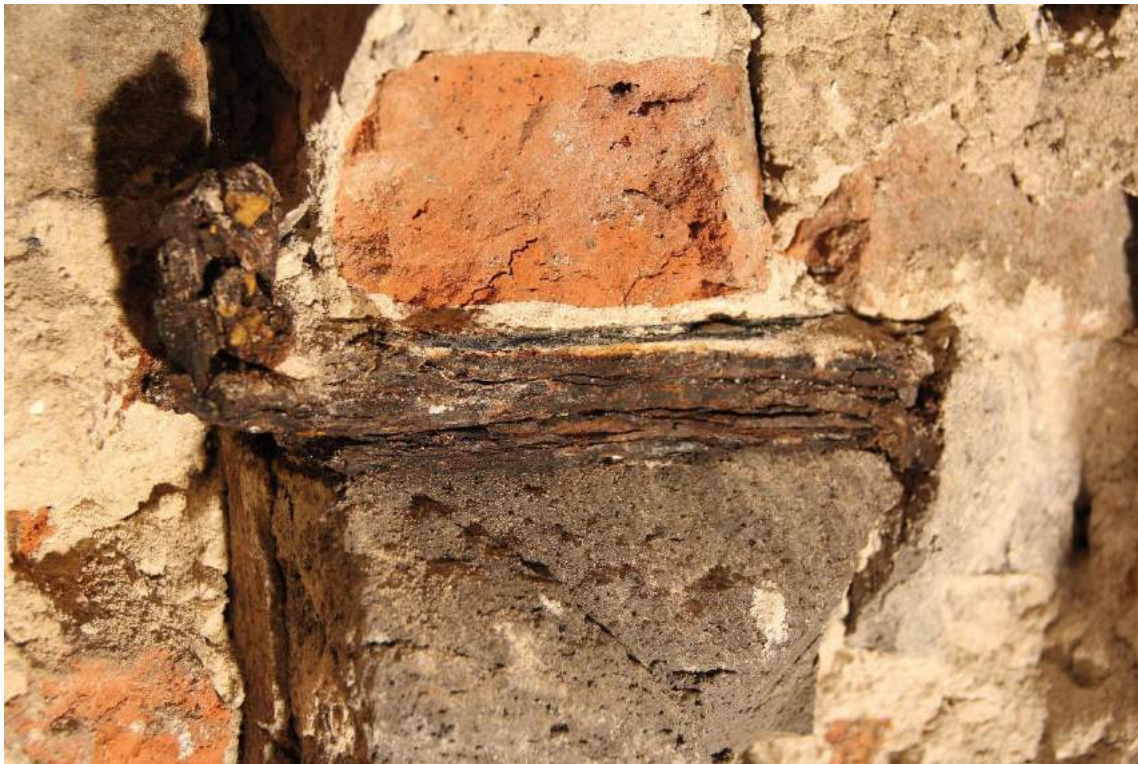
Afb. 45. Detailfoto van de duim (Foto Peter van Woerden)

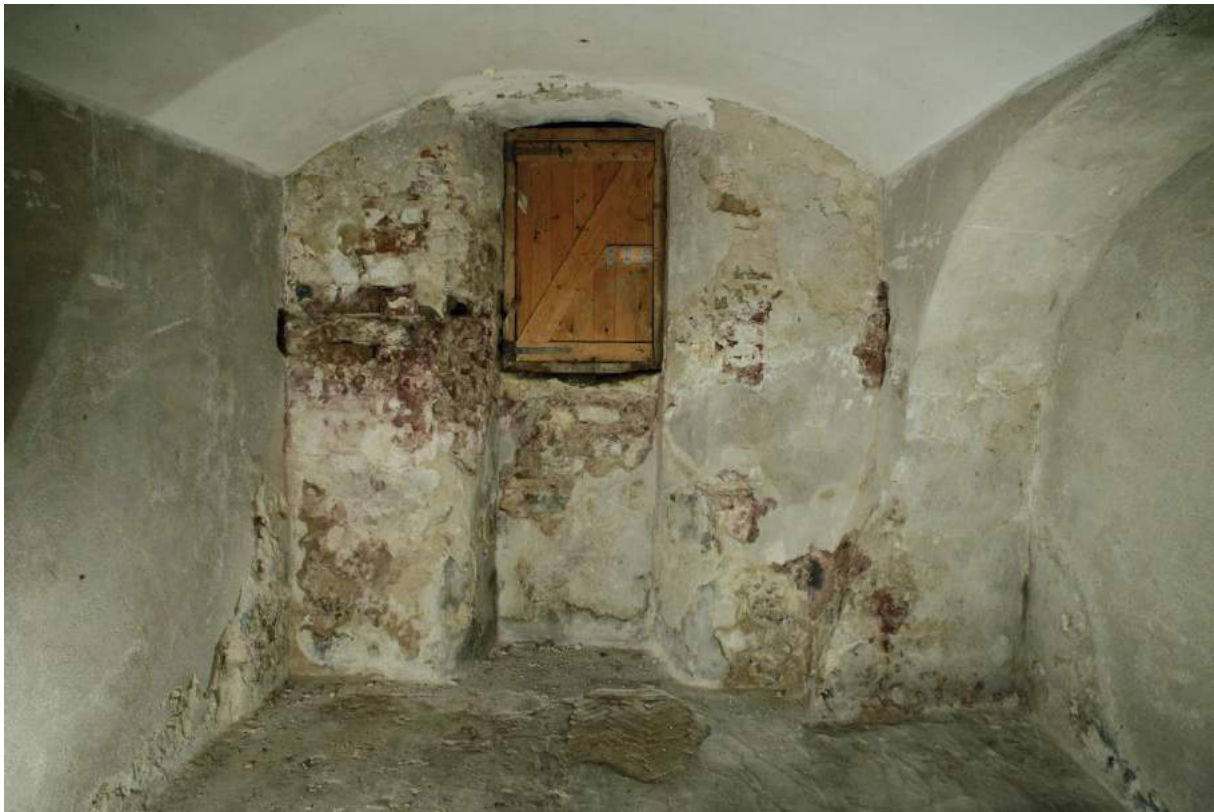
*Afb. 49. De achterwand van kelder 4. (Foto Han The)*

Tot ongeveer 1.80 m boven de vloer, dus iets onder de aanzet van het gewelf, is deze wand gebouwd in tufsteen. Daarboven is de wand in baksteen opgetrokken. De beide aansluitende lange wanden staan koud tegen deze tufstenen buitenmuur. De buitenmuur loopt dus door achter beide zijmuren. Door vochtinwerking zijn de tufstenen in de buitenmuur sterk geërodeerd.

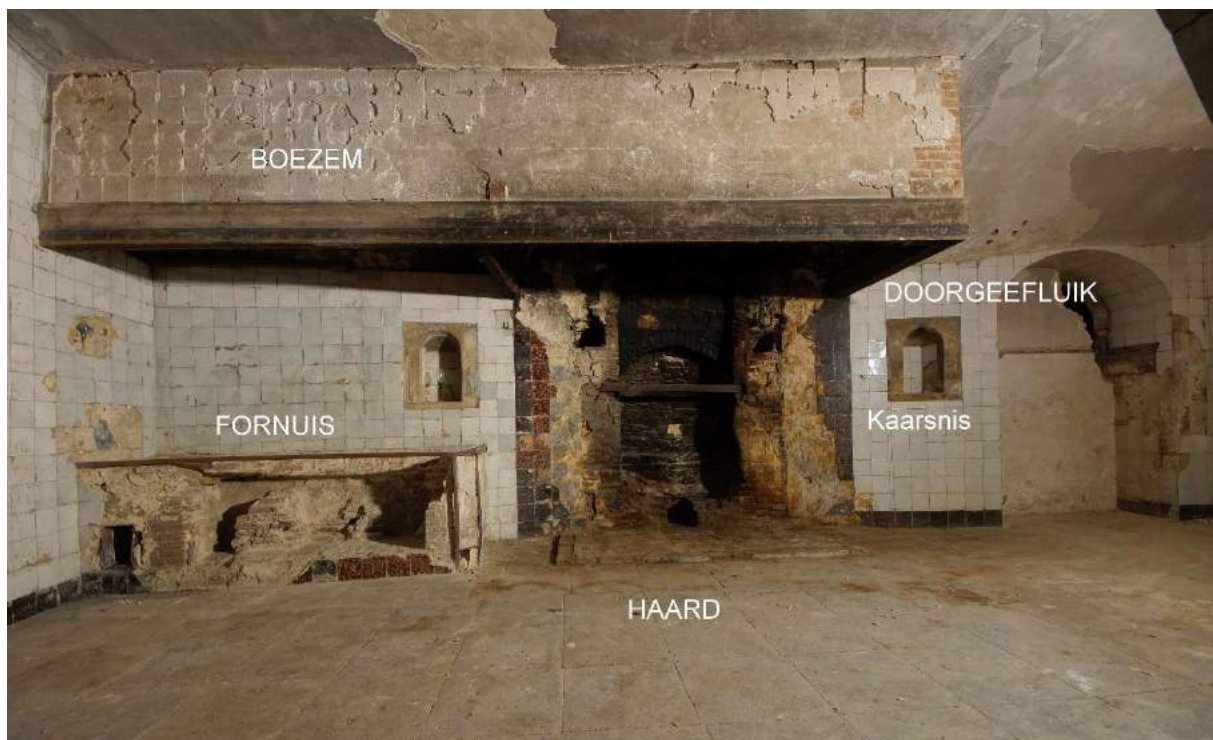
Afb. 50. Kelder aanzicht wand. (Foto Ferri ter Beek)

In kelder 1 van de voormalige proosdij bevindt zich een oude keuken met een schouw (afb. 50). Deze schouw bestaat uit een open haard met boezem. In de open haard is een voorziening voor warm water met een boiler aangetroffen.

Links naast de schouw bevindt zich een gemetseld fornuis voor het stoven, koken, sudderen en warm houden van het eten.

In de schouw is een plateau (stookplaats) gemaakt waarop later een gietijzeren fornuis heeft gestaan. Aan weerskanten van de schouw zijn kaarsnissen van zandsteen ingemetseld (54 cm breed, 63 cm hoog, 23 cm diep). De binnenzijden van deze nissen waren bekleed met de hieronder genoemde witte tegeltjes.

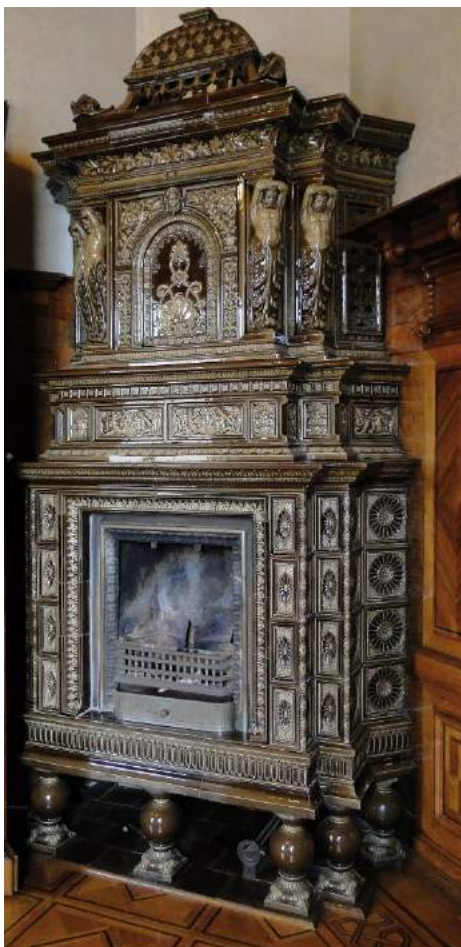
Afb. 51. Kacheloven Villa Grumbt, Dresden.

In de 16<sup>de</sup> eeuw paste men voor verwarming van de woonkamer ook wel een zogenaamde kacheloven toe. Dat is een gemetselde kachel, bekleed met tegels die de warmte lang vasthouden (afb. 51). Ook in Deventer zijn hier voorbeelden van geweest zoals o.a. in het Heilige Geest Gasthuis en in een schrijfkamer van het stadhuis.

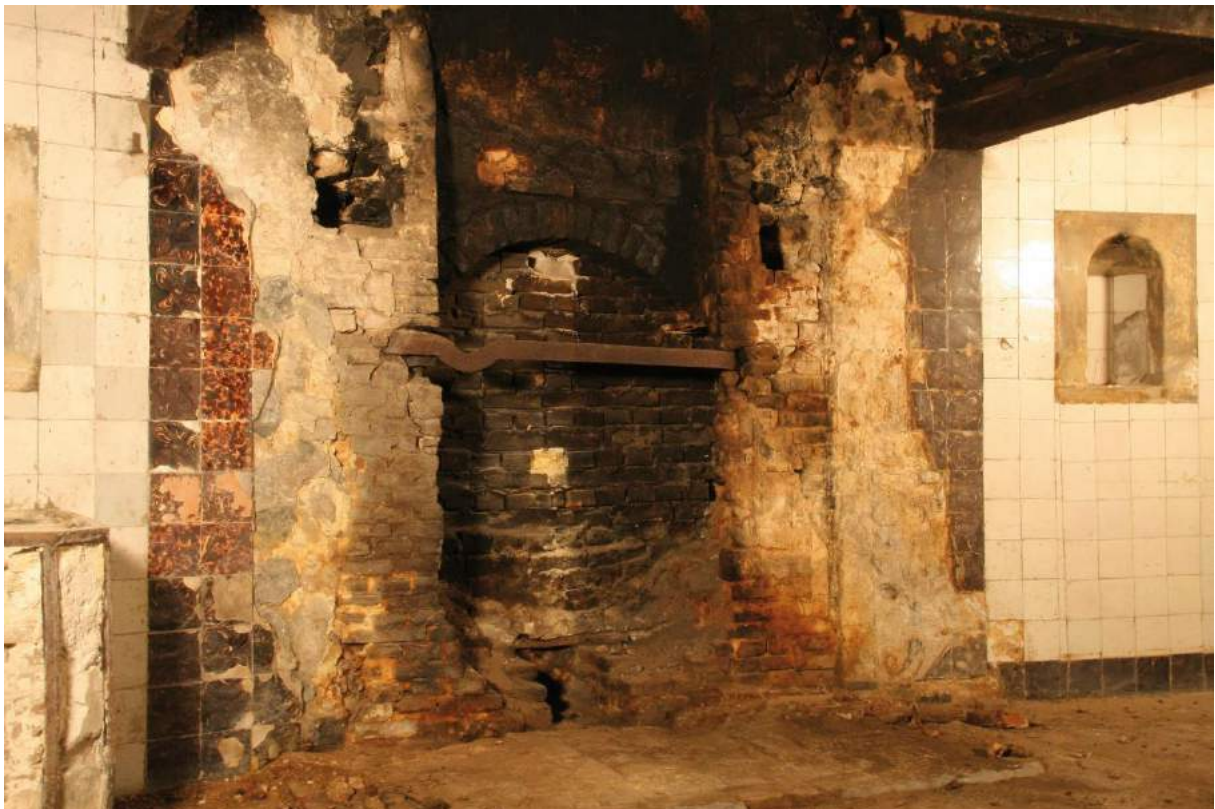
*Afb. 56. Haard. (Foto Han The)*

Ook achter de stookplaats voor de boiler is in de nis een vuurplaat geplaatst. Dat is af te leiden uit de vrij schone achterzijde van de nis die niet zwart geblakerd is door vlammen (afb. 56).

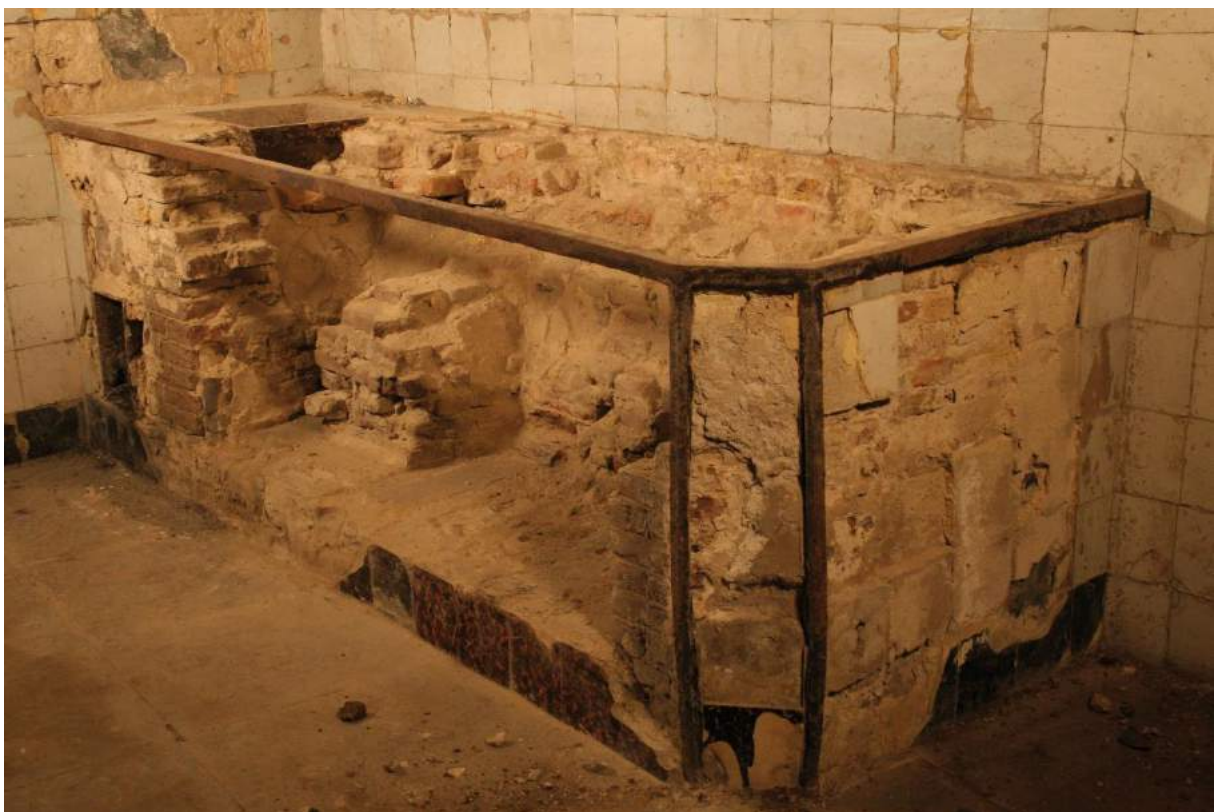
Afb. 59. Het fornuis. (Foto Han The)

In de opening aan de onderzijde zat een deurtje of rooster om de luchttoevoer te regelen (afb. 58 en 59). De pan werd boven het bakje gezet op een rooster of op een paar ijzeren bollen. Daardoor kon de rook ontsnappen naar boven (afb. 60).

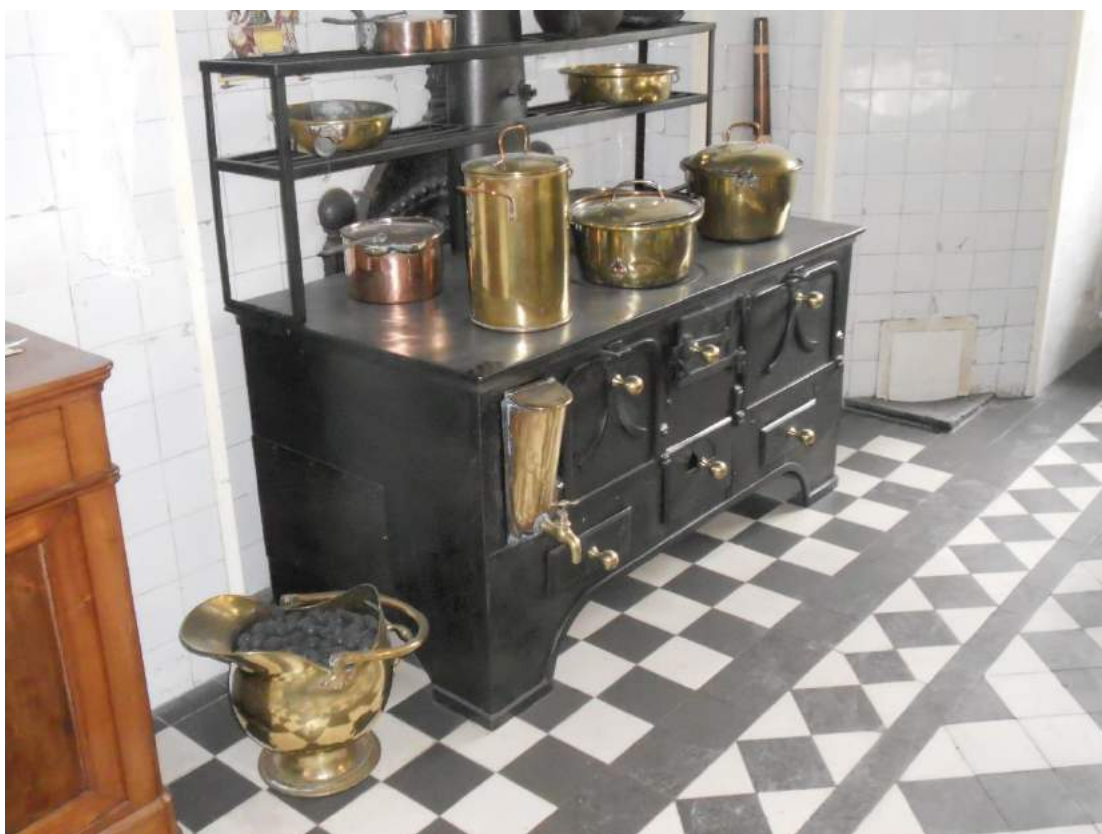
Afb. 61. Keuken in het Huis Verwolde, met tegels en haardplaat. (Foto Henk Gelderloos)

De ontwikkelingen van de kachels voor de verwarming van een vertrek hebben er toe geleid, dat ook voor keukens nagedacht werd over efficiëntere stookmethodes. In de 19<sup>de</sup> eeuw nam de ontwikkeling van het ijzeren keukenfornuis een grote vlucht. Er ontstonden twee typen fornuizen. Het ene gestookt met turf, het andere gestookt met kolengruis of cokes. Het eerste type had geen oven, de kolengestookte oven wel. Het ijzeren fornuis is zo dus een doorontwikkeling van het gemetselde fornuis (afb. 61). Later in de eeuw werden in de grote steden ook fornuizen gestookt op gas aangetroffen.

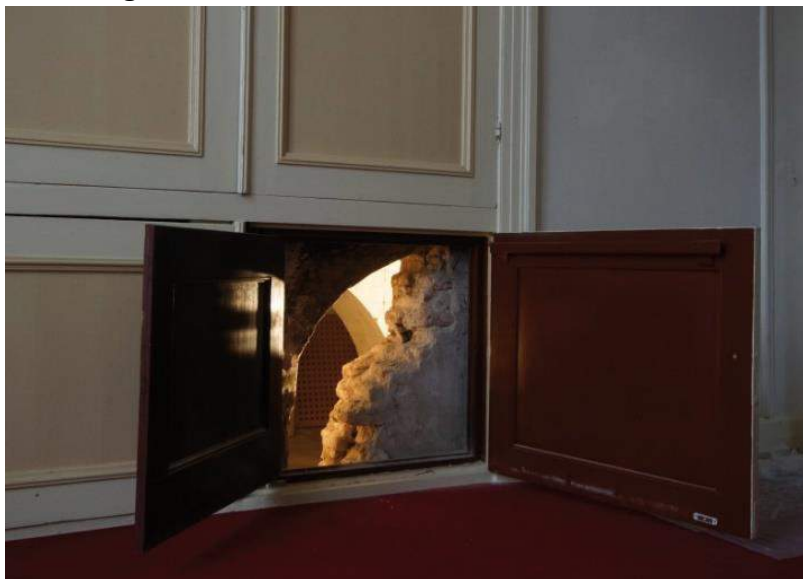
Afb. 62. Doorgeefluik met zicht op de kelder vanuit Sandrasteeg 8. (Foto Han The)

In de Sandrasteeg 8 is tijdens de restauratie in 1992 een luik in een bestaande kast waargenomen, maar doordat achter dit luik een muur zat, heeft men hier verder geen aandacht aan geschonken. Pas toen de Werkgroep vanuit de kelder van de Stromarkt een gat in de muur hakte, bleek dat er sprake was van een doorgeefluik van de keuken naar de voorkamer in Sandrasteeg 8 (afb. 62). Het luik is het restant van een doorgang uit de 12<sup>de</sup> eeuw van de kelder naar de Sandrasteeg<sup>10</sup>.
