# De Praebstije aan het Stroomarckt

Bouwhistorisch onderzoek  
van de proosdij in Deventer

Het bouwhistorisch onderzoek in Stromarkt 19  
als aanzet van de bouwgeschiedenis van de proosdij,  
thans Stromarkt 19 en Sandrasteeg 8 te Deventer

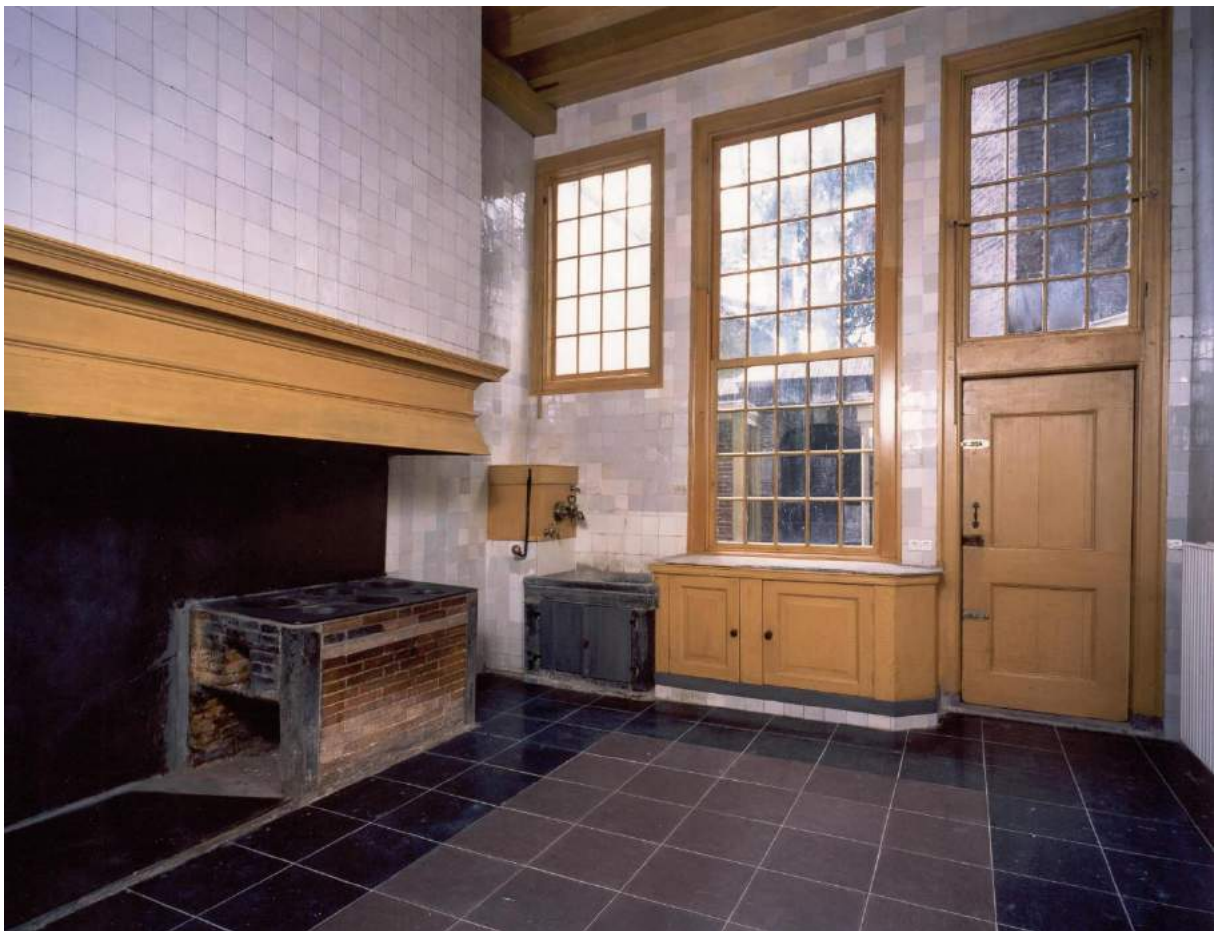
Afb. 63. De keuken in “De Onbeschaamde”. (Foto Hendrick de Keijser)

De meest op Deventer lijkende voorbeelden bevinden zich in Kasteel Biljoen (gem. Rheden), Slot Zuijlen (Oud-Zuijlen) (afb. 64), Slot Amerongen en Huis “De Onbeschaamde” (Dordrecht) (afb. 63). In dit laatste stadshuis is een warmwatervat aanwezig, direct links naast het haardvuur en onder een broodoven (niet zichtbaar op de foto). Het water wordt afgetapt met een kraan.

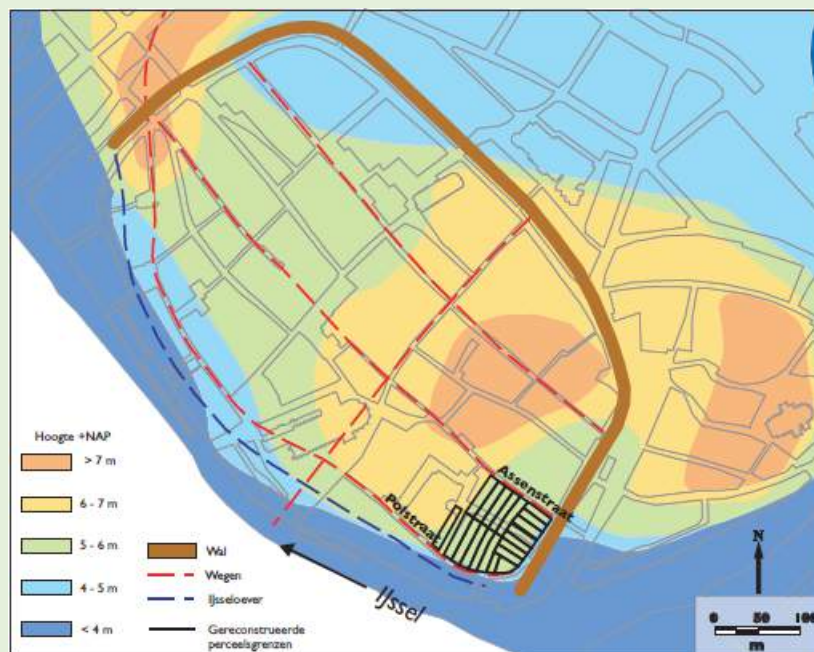
Afb. 66. Het stratenpatroon van Deventer binnen de laat 9<sup>de</sup>-eeuwse omwalling. (Tekening Archeologie Deventer)

Bij archeologische onderzoeken in de binnenstad van Deventer zijn huisplattegronden uit de 10<sup>de</sup> tot 13<sup>de</sup> eeuw aangetroffen, georiënteerd op een drietal hoofdassen die globaal samenvallen met de huidige straten Polstraat, Assenstraat en Grote Overstraat (afb. 66).

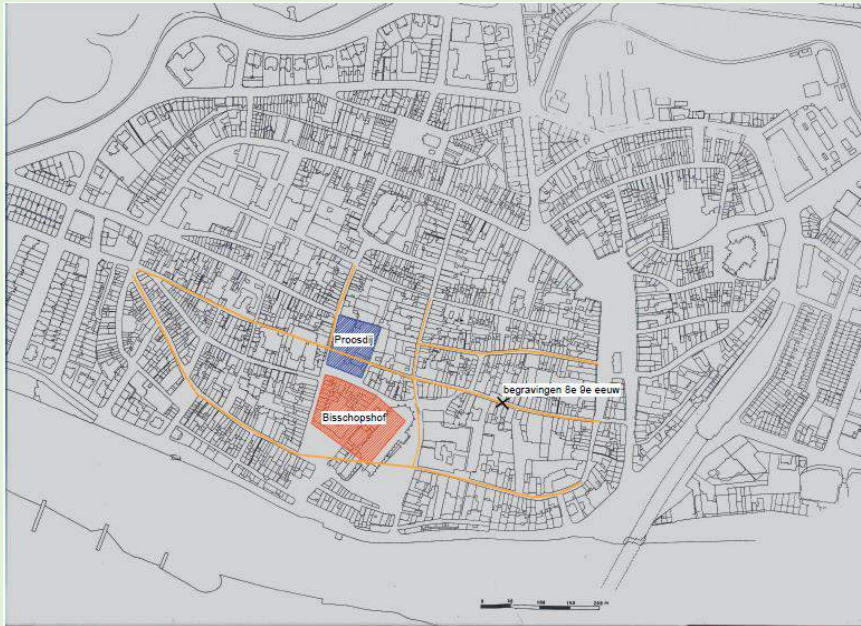
Afb. 67. Het stratenpatroon rond de bisschopshof en de proosdij.  
(Kaart Herman Lubberding)

Die huisplattegronden trof men ook aan in het gebied tussen de Assenstraat en de Polstraat tot bijna aan deze begraafplaats. Het is niet uit te sluiten dat het kerkje en de begraafplaats door de Vikingen zo onherkenbaar zijn verwoest dat er later een doorgaande straat over de begraafplaats is aangelegd. Op afb. 67 zijn de oudste straten in oranje aangegeven.

In de 11<sup>de</sup> eeuw bouwde de bisschop een nieuwe residentie - een paleis - naast de kapittelkerk, compleet met dienstgebouwen en een omheinde hof. Dit kerkelijk gebied is op afb. 67 met een rode arcering aangegeven.

In het midden van de 11<sup>de</sup> eeuw wordt voor het eerst over een Deventer proost, de rechterhand van de bisschop, gesproken. Die kreeg toen een eigen perceel binnen het bisschoppelijke gebied toegewezen, waarop vermoedelijk eerst een houten proosdij en rond 1130 de tufstenen proosdij werd gebouwd (op afb. 67 met blauwe arcering aangegeven).

Een begraafplaats met begravingen uit de 8<sup>ste</sup> of 9<sup>de</sup> eeuw volgens christelijke traditie, midden in de Assenstraat en op het hoogste punt van de huidige binnenstad, doet vermoeden dat dit kerkje daar dichtbij heeft gelegen.<sup>11</sup> Op afb. 67 is deze begraafplaats met het kruisje aangegeven.

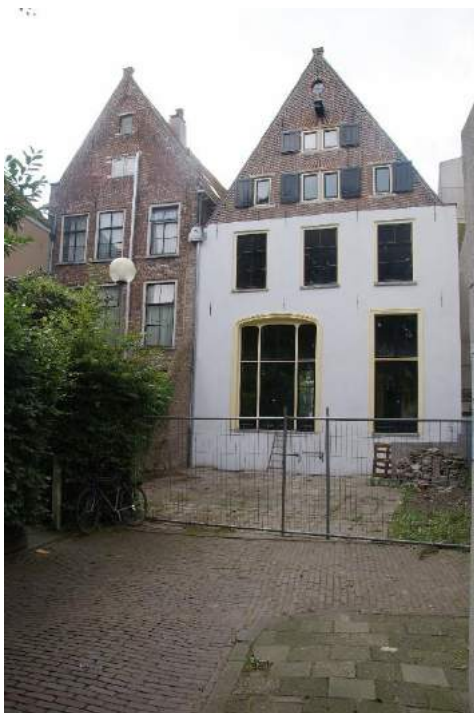
Afb. 78. De achtergevels van Stromarkt 19 (r) en Sandrasteeg 8 (l). (Foto Herman Lubberding)

De achtergevel van Sandrasteeg 8 kreeg een fraaie 17<sup>de</sup>-eeuwse tuitgevel met vlechtingen met daarin vensters uit dezelfde periode; Stromarkt 19 kreeg wel een herstelde tuitgevel, maar zonder vlechtingen (afb. 78).

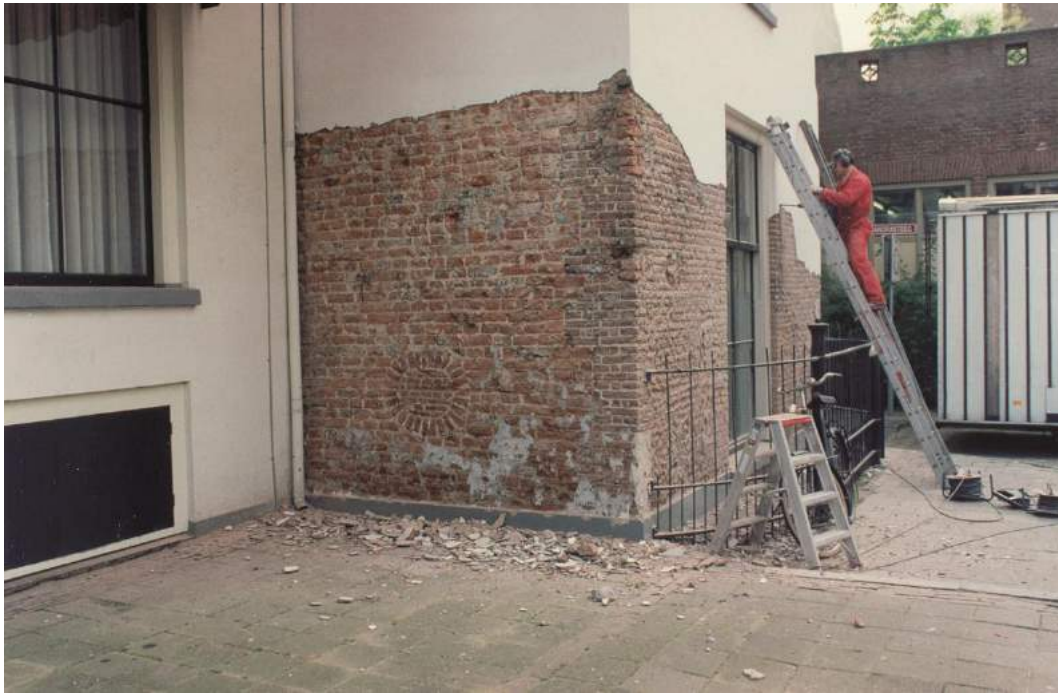
Afb. 80. De ontleisterde voor- en zijgevel van Sandrasteeg 8 met in de zijgevel de oeil-de-boeuf (Foto SAB)

Bij de jongste restauratie van Sandrasteeg 8 in 1992-93 werd ook die aanbouw ontleisterd en daarbij werd een dichtgezette oeil-de-boeuf aangetroffen (afb. 80). Dit kleine ronde raam op ooghoogte van de vloer van het voorste vertrek in Sandrasteeg 8 kan een aanwijzing zijn dat de entree van het gebouw zich in de huidige voorgevel van Stromarkt 19 bevond. Via dit raampje was zicht op de entree mogelijk.

Een van de latere eigenaren, veelal invloedrijke personen, vervangt in de 18<sup>de</sup> eeuw de gehele voorgevel van Sandrasteeg 8 en zet in de nieuwe voorgevel houten kozijnen met schuiframen. Op afbeelding 80 is duidelijk te zien dat voor deze voorgevel een kleiner formaat baksteen is gebruikt.

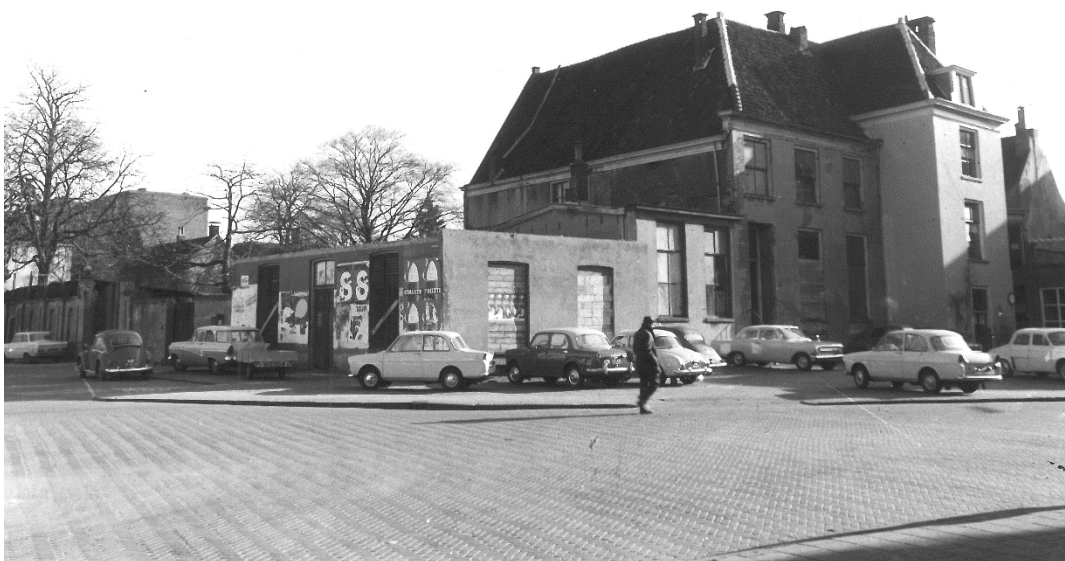
*Afb. 86. Stromarkt 19 (met links een aanbouw) in 1963.  
Rechts Sandrasteeg 8, links de vroegere tuinmuur. (Foto SAB)*

Na de Tweede Wereldoorlog werden alleen de panden Stromarkt 19 en Sandrasteeg 8 weer (enigszins) hersteld, waarbij de erker en serre werden gesloopt. Op die plaats kwam een lage aanbouw die de bestemming "opslagruimte" kreeg (afb. 86). Het pand degradeerde tot bananenpakhuis.

De zijgevel van het achterhuis (dus ook aan de kant van het bankgebouw) is slechts 42 cm dik. Vreemd is dat dit verschil van 13 cm wel aantoonbaar is bij de aansluiting van het voorhuis tegen het bankgebouw, maar dat dit op de foto (afb. 86) niet waarneembaar is.

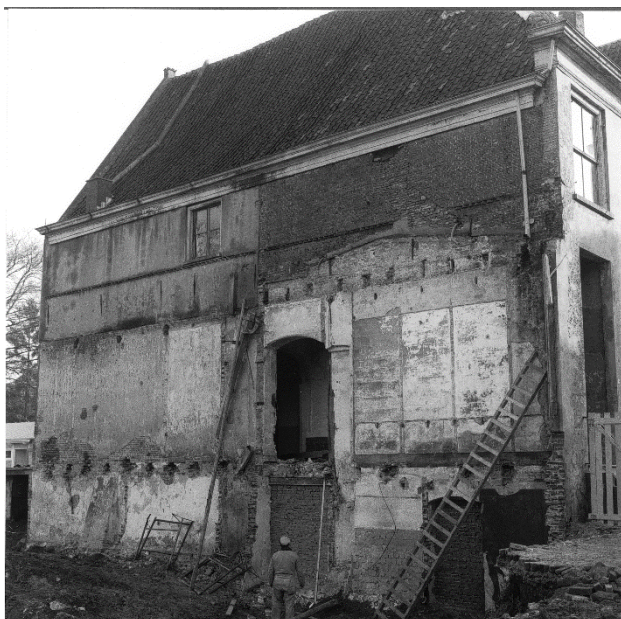
*Afb. 87. De zijgevel van het huidige pand ná sloop van het bijgebouw, omstreeks 1966. (Foto SAB)*

In de jaren zestig van de vorige eeuw werden de aanbouwen van Stromarkt 19 en andere opstallen op het vroegere grondgebied van de proosdij gesloopt in verband met de bouw van het bankgebouw (1967 e.v.) (afb. 87). Daarbij verdween ook de fraaie muur die de tuin van de proosdij omzoomde. Kort daarna is ook de nog resterende tuin flink ingekort voor de ontsluiting van de Proosdijpassage en het Lamme van Deseplein.
