WERKGROEP BOUWHISTORIE DEVENTER

# WATERDIJK 10

(SCHALKHAAR)

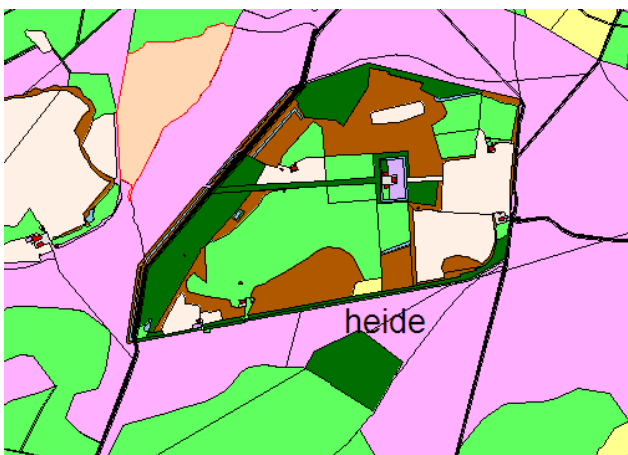
Op de kadastrale kaart van 1832 is het landgoed goed herkenbaar.

De Waterdijk loopt op de grens tussen de marken Gooijer en Borgel aan de zuidzijde van het landgoed Frieswijk en was ook eigendom van Frieswijk. In 1832 bestond het gebied rond Frieswijk nog uit onontgonnen heidevelden.

Afb. 2. Kadastrale kaart 1832. Lichtpaars is heide. (Hisgis)

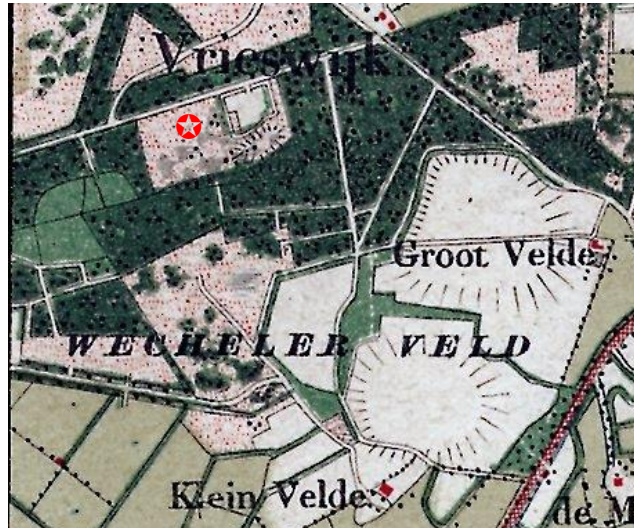
Op de militaire kaart van 1898 is te zien dat een perceel in het bosachtige gebied ten zuiden van de Waterdijk boomvrij is gemaakt (★).

Afb. 3. Topografische militaire kaart 1898.

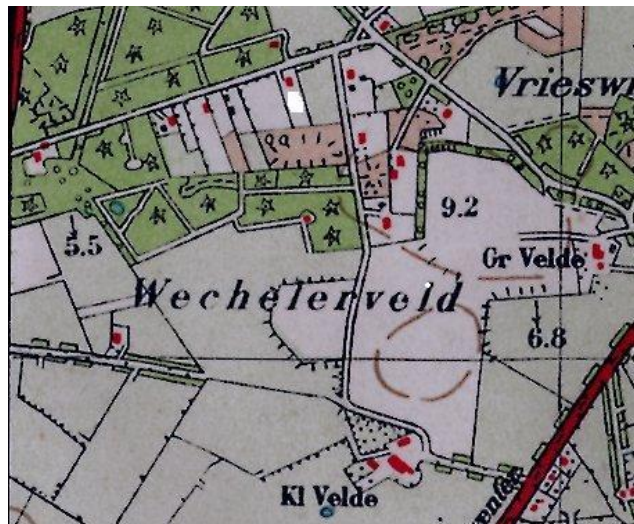
Op de kaart van 1934 is Waterdijk 10 als woning duidelijk herkenbaar (perceel met de witte vlek).

Waterdijk 10 ligt ten oosten van de huidige oostgrens van het landgoed, de Frieswijkerweg.

Afb. 4. Topografische militaire kaart 1934.

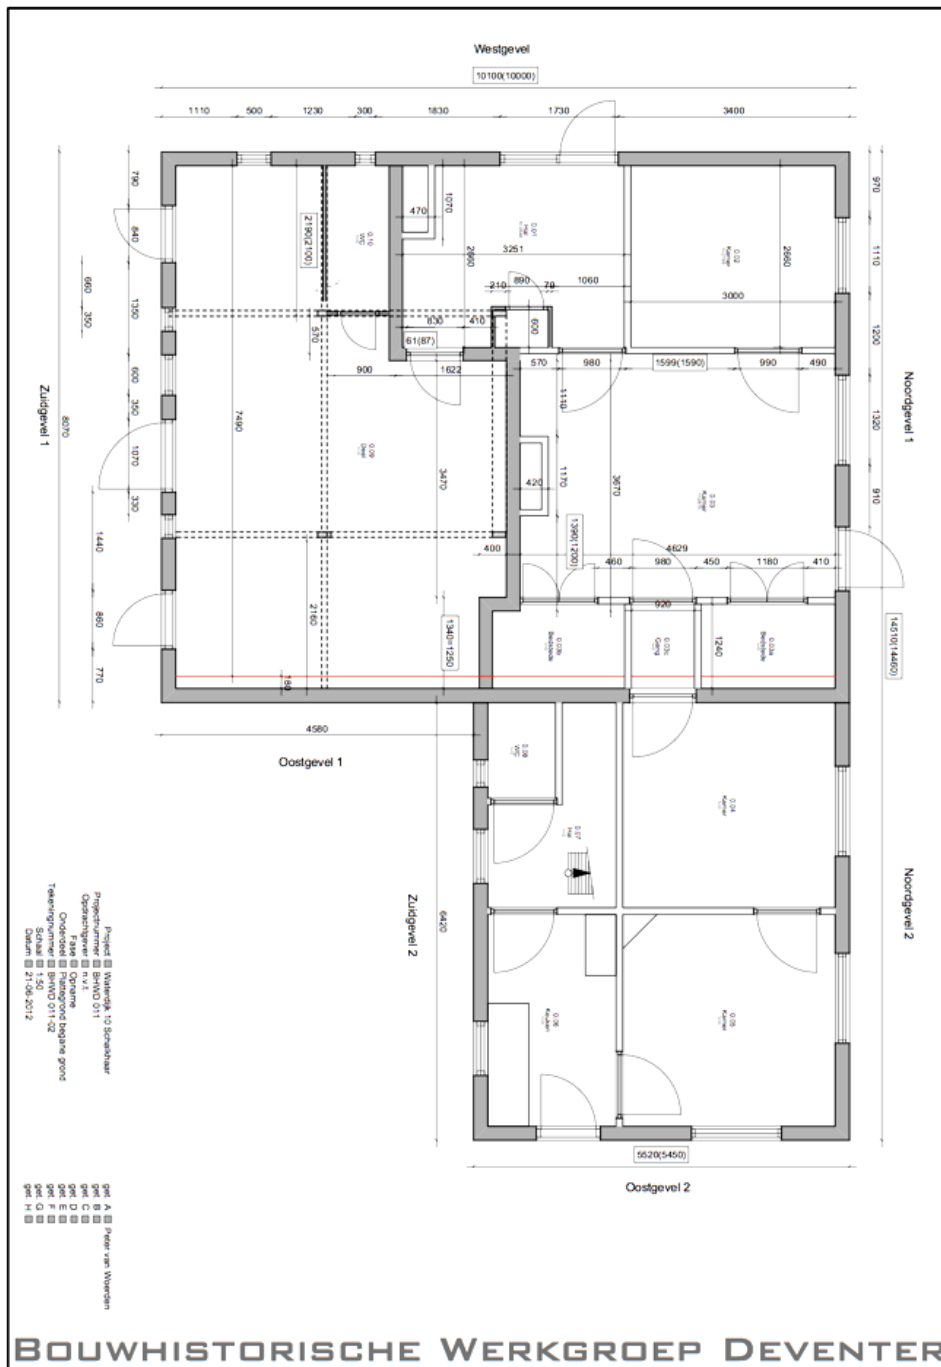
Afb. 5. Tekening plattegrond Waterdijk 10. (tekening Peter van Woerden)

Bij dit pand zijn twee bouwfasen te herkennen: de boerderij met deel en de uitbreiding van 1955.

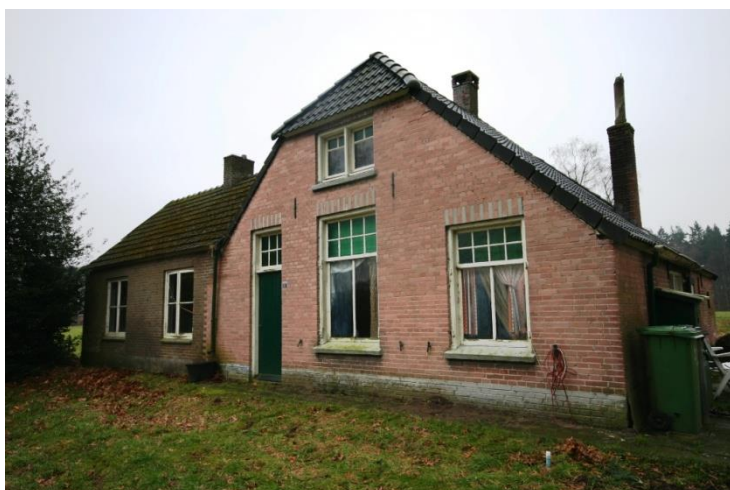
Afb. 6. Noordgevel 1 (rechts) en 2 (links)

Dit deel van de gevel is onderdeel van het woongedeelte van de oorspronkelijke boerderij.

De gevel is opgetrokken uit metselwerk van rozerode kalkzandsteen (vermoedelijk).

De 10-lagen maat is 645 mm. De plint is opgetrokken in een lichtgrijze steen.

De entree naar de woning gaat via een houten deur met een zesruits bovenlicht.

De begane grond heeft twee van maat ongelijke schuifvensters met tweeruits schuifdeel en achtruits bovenlicht.

Op de verdieping bevindt zich een dubbel venster met draaidelen met onder een eenruits venster en boven een tweeruits bovenlicht.

De dorpels zijn van natuursteen en aan de bovenzijde van de kozijnen is een rollaag gemetseld. Op de kozijnstijlen op de begane grond zijn nog de duimen van voormalige luiken te vinden en naast de kozijnen de sluihaken.

De beëindiging van de gevel wordt gevormd door de dakpannen die over de gevel heen vallen en de bovenkant van de muur afdekken. De verdieping wordt beëindigd met een wolfseind.

Het type dakpan is verbeterd hollands, kleur zwart.

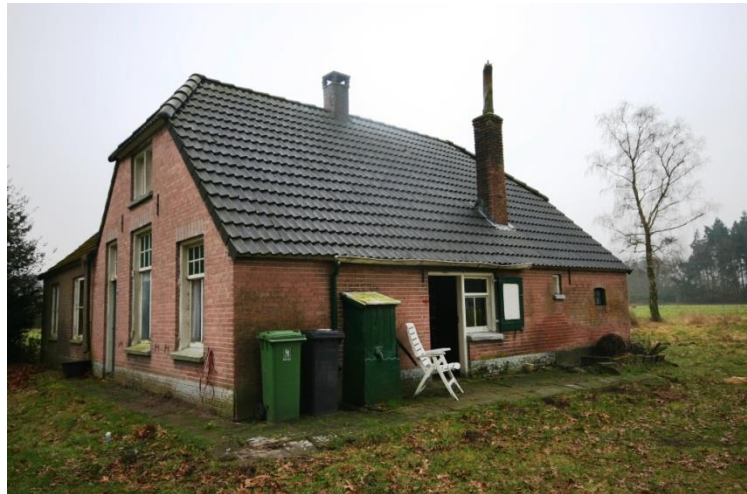
Afb. 7. Westgevel.

In deze gevel bevindt zich de entree naar de keuken. Het is een kozijn met een houten deur met daarnaast een tweeruits venster met bovenlicht. Naast het venster zit nog een luik.

Tevens is er een wc raampje herkenbaar: een gietijzeren getoogd raampje van de deel.

De beëindiging van de gevel wordt gevormd door een knelplank waar de dakpannen op rusten.

Op het dak zijn de schoorstenen van de keuken en de woonkamer goed te zien, beide opgetrokken uit metselwerk. Op het oog lijkt dit een andere steensoort te zijn dan die van de gevel; de kleur is donkerder. De schoorsteen van de keuken is verlegd met vermoedelijk een asbestpijp. De schoorsteen van de woonkamer (op de nok) is afgedekt met (waarschijnlijk) een betonnen plaat.

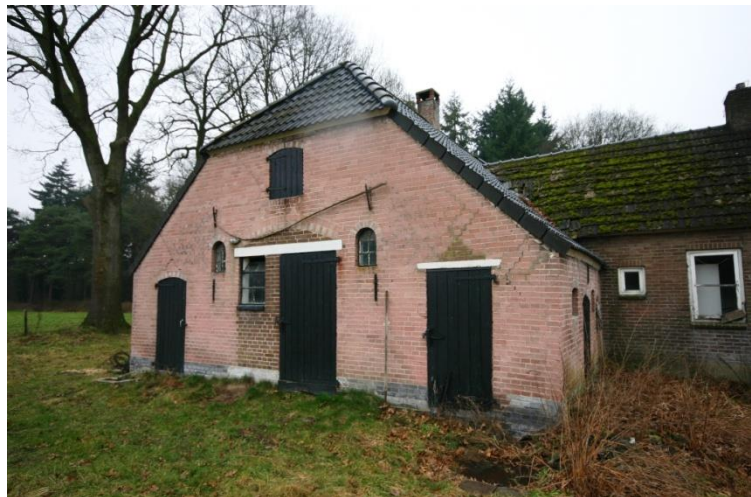
Afb. 8. Zuidgevel 1.

Opvallend in dit deel zijn de scheuren in het metselwerk en de gewijzigde staldeur.

De linker deur is getoogd, de rechter heeft een betonnen latei. Waarschijnlijk is deze later aangebracht. De grote deur naar de deel is gewijzigd. Hoogstwaarschijnlijk hebben hier getoogde deeldeuren gezeten. De linker helft van de opening is dichtgezet met metselwerk van recentere baksteen en voorzien van een zesruits metalen venster. Tevens is een betonnen wit geschilderde latei gebruikt.

De rechter deur is van hout en heeft een aanslag tegen een houten deurkozijn. Naast de deuren naar de deel bevinden zich twee metalen vierruits stalraampjes met toog. Op de verdieping zit een getoogd luik naar de hooizolder. De metalen ankers in de gevel op de verdieping zitten los; wellicht heeft dit te maken met een verzakking van de constructie die ook oorzaak kan zijn van de scheuren in het metselwerk.

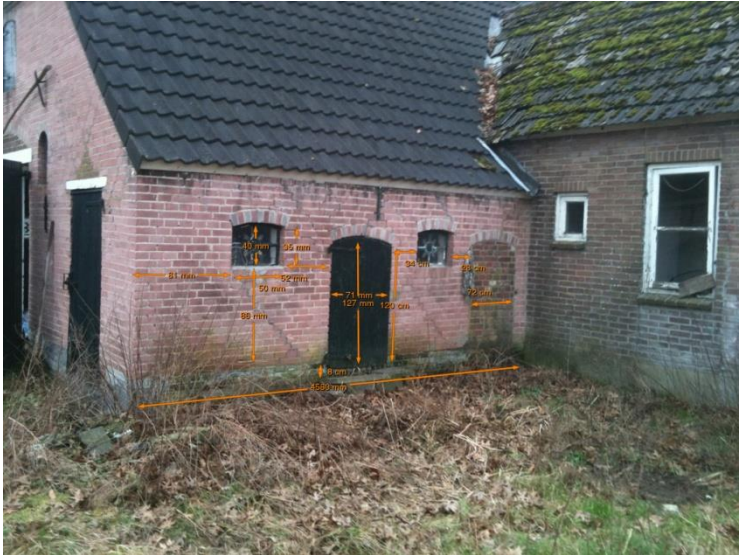
Afb. 9. Oostgevel 1.

Ook deze gevel behoort tot de oorspronkelijke boerderij. De materialen zijn gelijk aan die van de eerder beschreven gevels. Er bevinden zich twee metalen stalramen in deze gevel. Tussen de stalramen zit een kleine staldeur van hout met toog. Rechts is de opening van een staldeur dichtgemetseld.

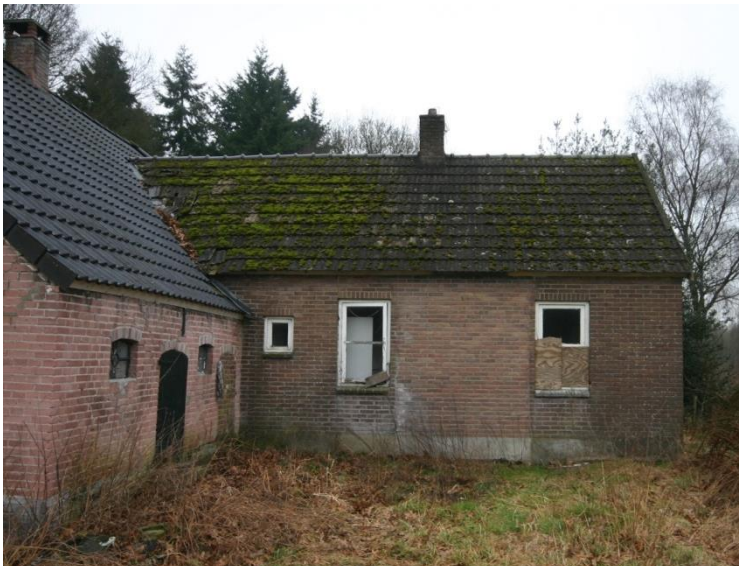
Afb. 10. Zuidgevel 2.

Deze gevel behoort tot de latere uitbreiding van de boerderij. De stenen zijn recenter. De plint is gecementeerd en niet geschilderd. Het lijkt op de foto dat er sprake is van meerdere bouwfases, maar dit is slechts een kleurverschil in de steen. Wellicht heeft er een tijd een ander bouwdeel tegenaan gestaan. De vensters zijn van hout. Links bevindt zich een toiletraam. De overige twee vensters zijn tweeruits vensters met te openen delen.

Er is geen sprake van een dakgoot. De pannen zijn antraciet- grijze muldepannen. Op het dak staat een schoorsteen.

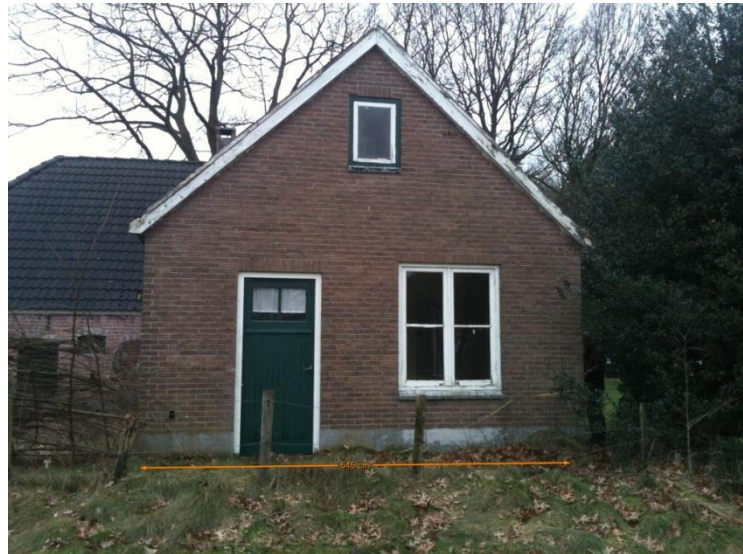
Afb. 11. Oostgevel 2.

Ook deze gevel hoort bij de uitbreiding van het pand. De materialen zijn gelijk aan de hierboven beschreven gevel. In de gevel bevindt zich de houten deur naar de keuken, met twee ruitjes erin. Daarnaast zit een vierruits venster met naar buiten draaiende delen en wit geschilderde raamdorpelstenen. Op de verdieping is een klein enkelruits houten venster geplaatst met een naar buiten draaiend deel. Ook dit venster is voorzien van raamdorpelstenen. Opvallend is dat de kleurstelling hier omgedraaid is vergeleken met de deur. Het dak is afgewerkt met boeidelen en dekplanken.

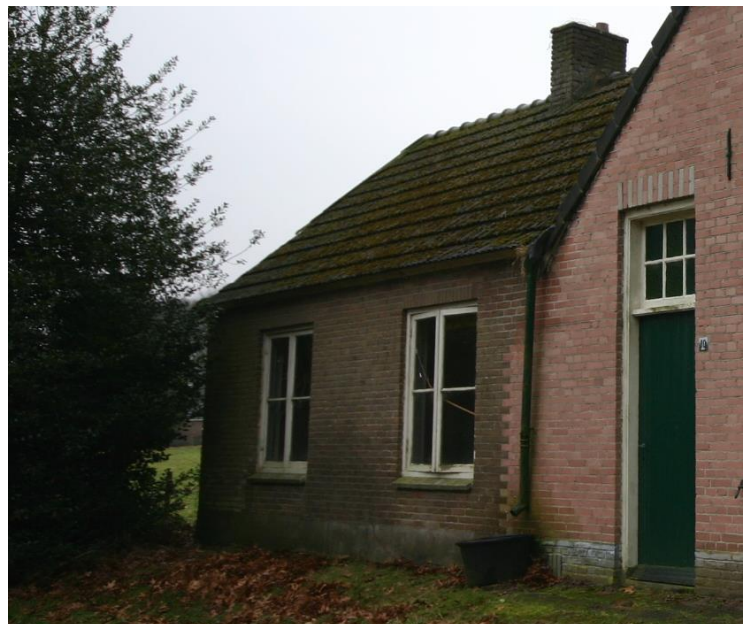
Afb. 12. Noordgevel 2.

Deze gevel is onderdeel van de latere uitbreiding. Deze is opgetrokken uit baksteen. De plint is gepleisterd en grijs van kleur. Er bevinden zich twee vensters in deze gevel. De kozijnen zijn van hout. Er bevinden zich twee vierruits vensters in de gevel met naar buiten draaiende delen. Onder de kozijnen zijn raamdorpelstenen geplaatst. De gevel wordt beëindigd met een knelplank waar de dakpannen op rusten. De pannen zijn betonpannen. De aansluiting met het oorspronkelijke deel van de boerderij is vertand uitgevoerd.

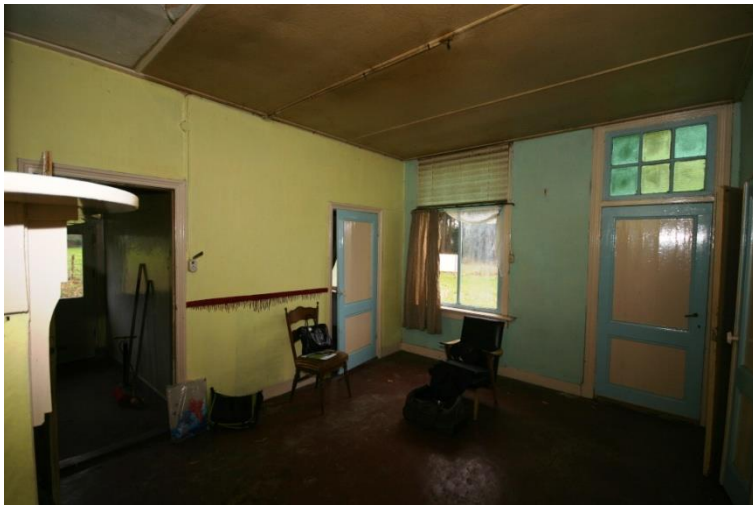
Aan de straatzijde bevindt zich de entree naar de woning. De voordeur komt rechtstreeks uit in de woonkamer (afb. 13).

*Afb. 13. Voordeur in de woonkamer.*

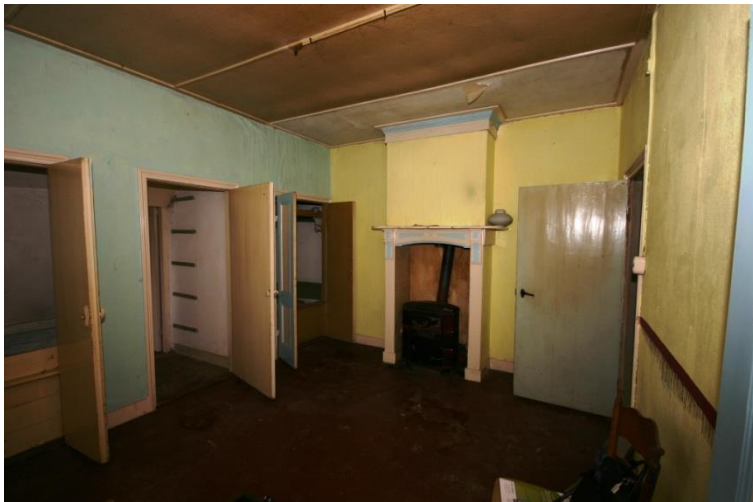
In de woonkamer zit een schouw met een houtkachel (afb. 14).

*Afb. 14. Woonkamer met schouw en bedsteden.*

Bij binnenkomst door de voordeur bevinden zich links twee bedsteden en een doorgang naar de uitbouw van 1955. Daarvoor zat ter plaatse van de doorgang een kast. In de verbindingsruimte zijn de plankendragers, nu zonder functie, nog aanwezig (afb. 14).

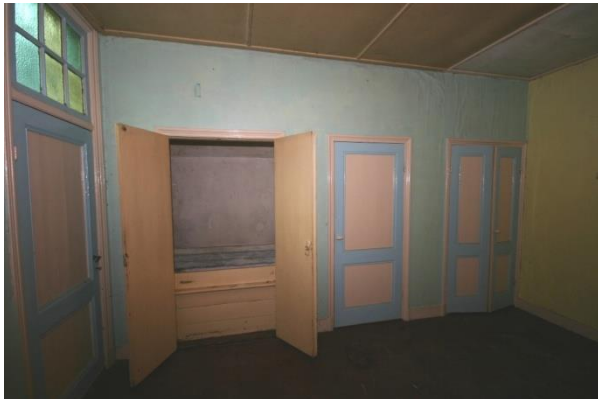
Afb. 15. Bedstee.

In de bedstee (afb. 15) zit een bedconstructie gemaakt van rondhout (afb. 16). Hierop werden waarschijnlijk planken gelegd. Die planken waren niet meer aanwezig. Op de planken werd stro, een stromatras of een ander matras gelegd. Opvallend is dat voor de bedconstructie geen rechte stammen werden gebruikt maar kromme stammetjes, zodat het matras daar, waar het meeste gewicht terecht kwam, extra dikte kon krijgen. Om te voorkomen dat de matras of het stro de muur raakte, werden de muren afgetimmerd met een strook hout (drie grenen planken). Dit voorkwam condensatie in de matras. De bedstee kon worden afgesloten met twee deurtjes. In het kozijn zat ter hoogte van de matras een plank, zodat het stro op zijn plaats bleef. De ruimte onder de matras werd gebruikt voor opslag, kon eveneens worden afgesloten met deurtjes en werd geventileerd via gevelroosters.

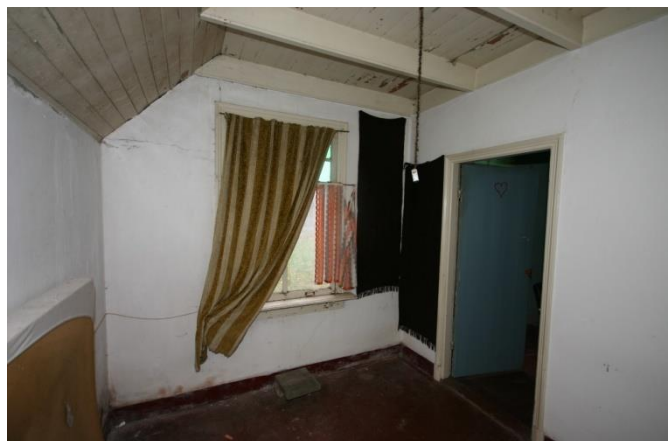
Vanuit de voordeur gezien bevindt zich rechts de toegang tot de hal (voormalige keuken) en een kleine kamer aan de voorzijde van de boerderij (afb. 17).

Afb. 17. Kleine kamer voorzijde.

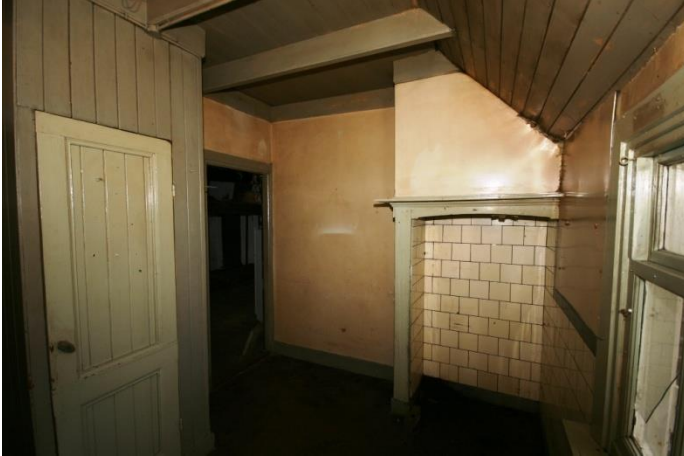
Afb. 18. Hal met schouw.

In de hal (voormalige keuken) (afb. 18) bevindt zich een schouw en een kast.  
In de hoek van de kast staat een stijl van een gebint.  
In de hal zit een tweede toegangsdeur tot de woning (afb. 19).

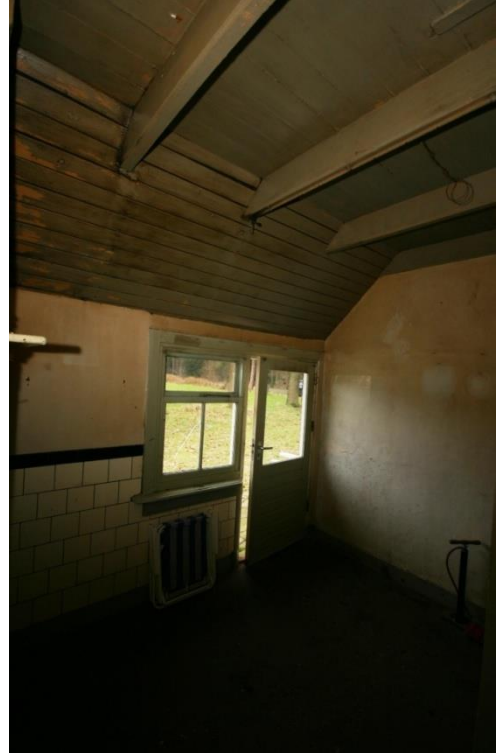
Afb. 19. Tweede toegangsdeur.

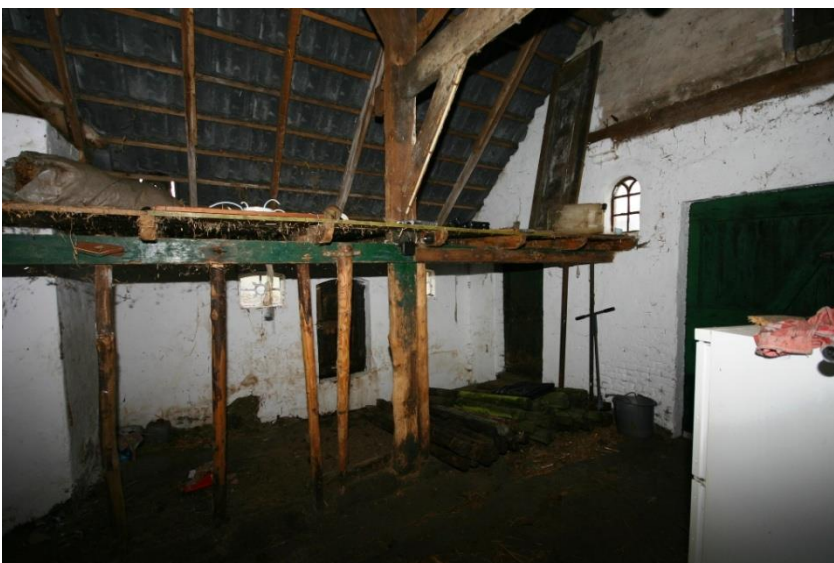
Afb.20. Hilde.

Links en rechts bevinden zich hildes (afb. 20 en 21) waarmee boven de dieren ruimte gemaakt werd voor opslag. De hildes waren vaak afsluitbaar met rieten matten of houten luiken. Die zijn echter niet meer aangetroffen.

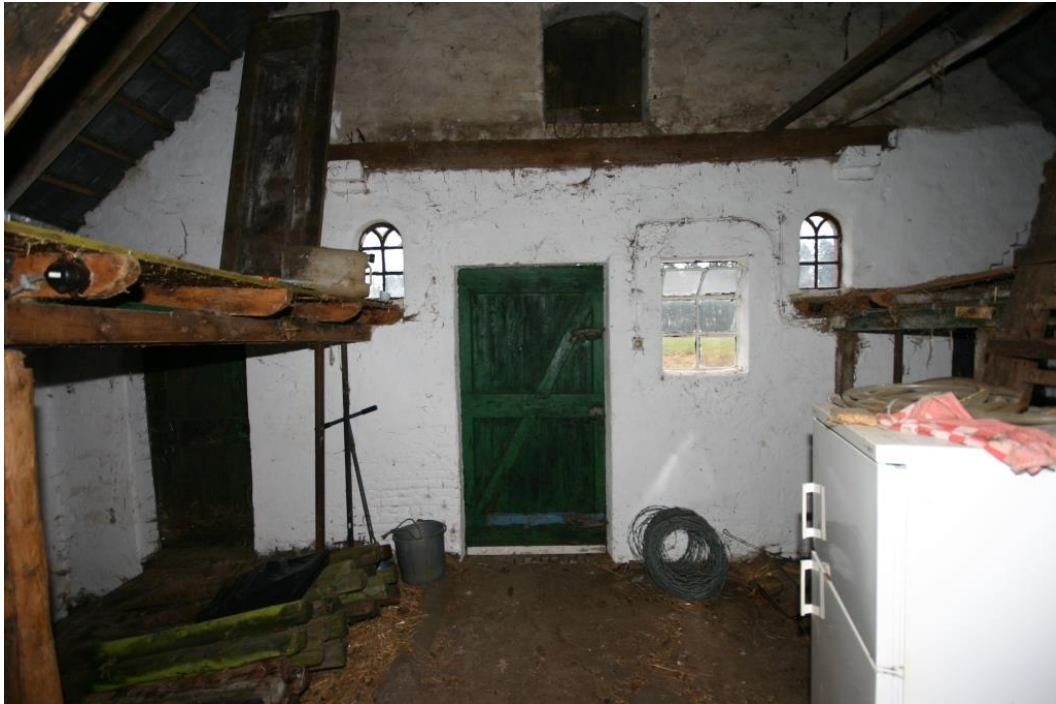
Afb.21. Hildes links en rechts, en de deels dichtgezette achterdeur.

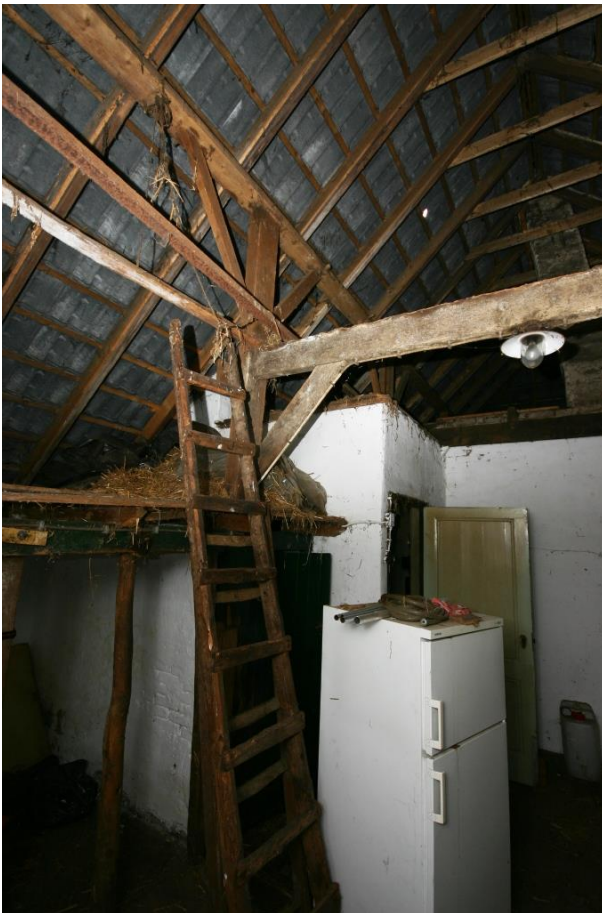
Afb. 22. Deur (groen) van deel naar keuken / hal.  
Achter de ladder is de deur van het toilet onder de hilde zichtbaar.

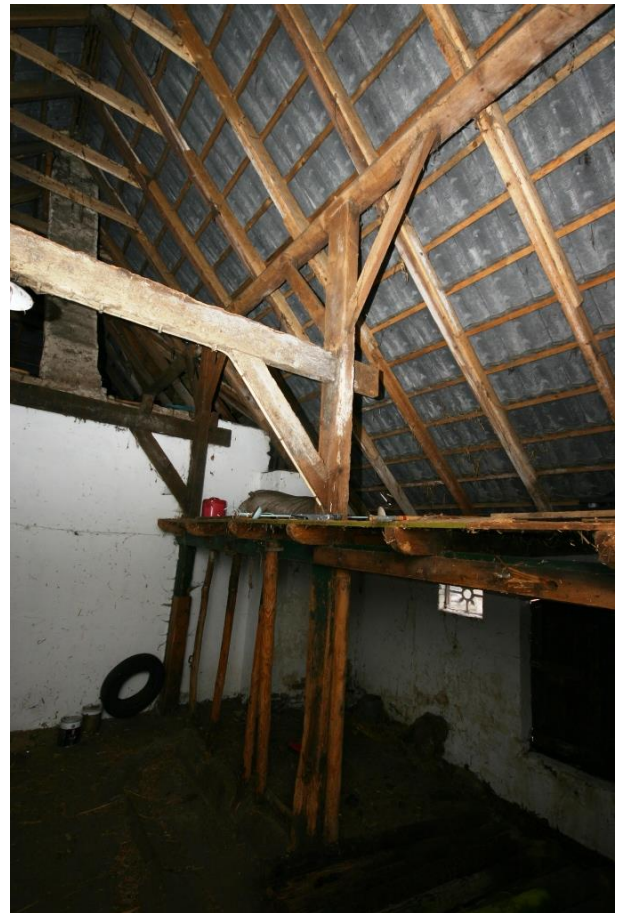
Afb. 23. Hilde met het eind tegen de brandmuur.

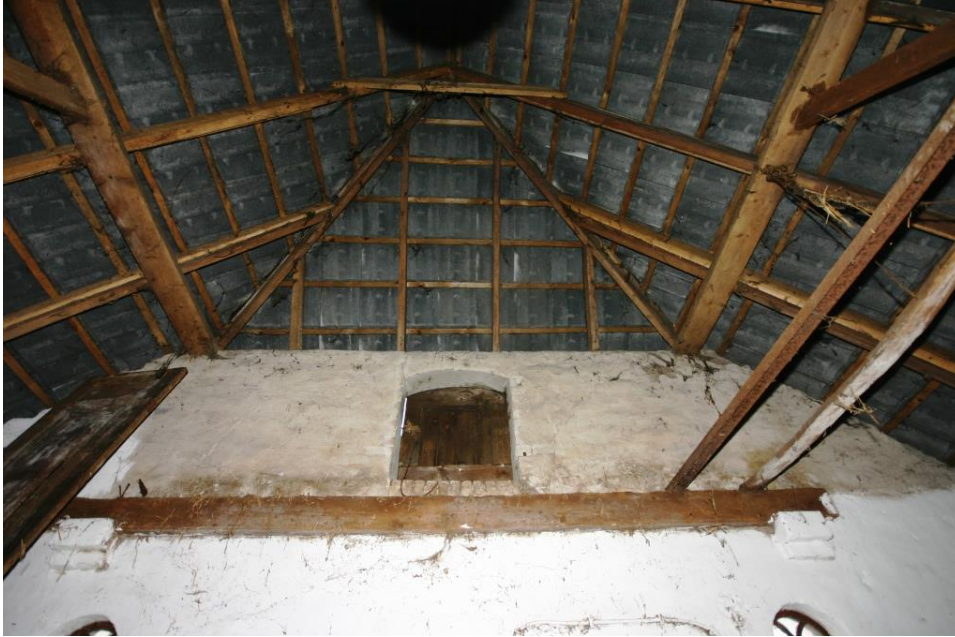
Afb. 24. Hooiluik.

De zolder van de deel is niet meer aanwezig, maar de stenen consoles (waarschijnlijk natuursteen) en het hooiluik (afb. 24) laten zien dat er wel een deelzolder heeft gezeten. Toen de boerderij zijn agrarische functie verloor, zijn de dubbele deeldeuren in de achtergevel verwijderd en is de opening in de achtergevel dichtgemetseld.

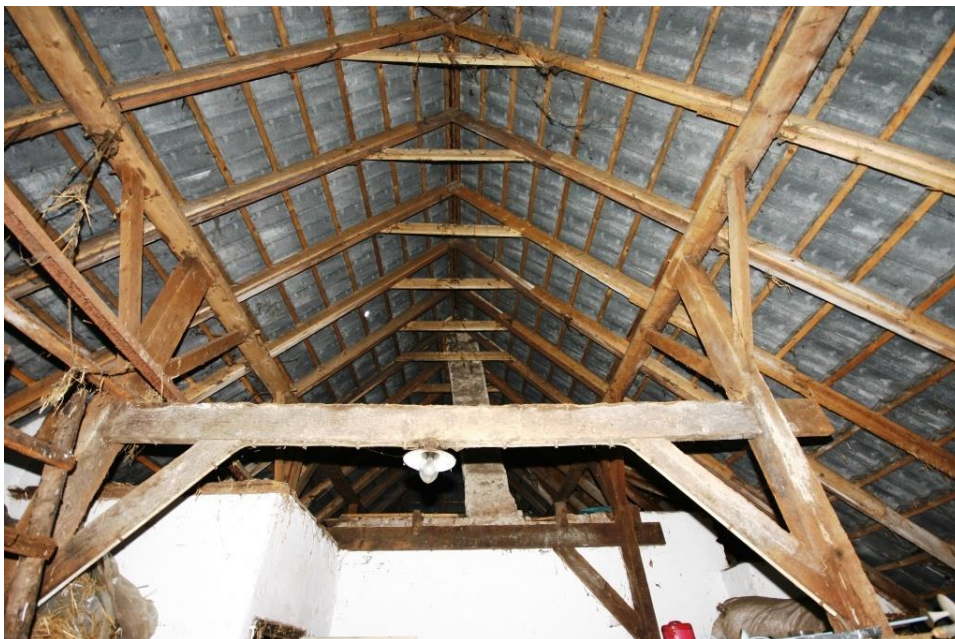
Afb. 25. Kapconstructie.

De constructie van de boerderij is traditioneel. Tussen de woning en de deel bevindt zich de brandmuur met schoorsteen. De deel heeft twee ankerbalkgebinten van gezaagd grenen. Ook de sporen zijn van gezaagd grenen.

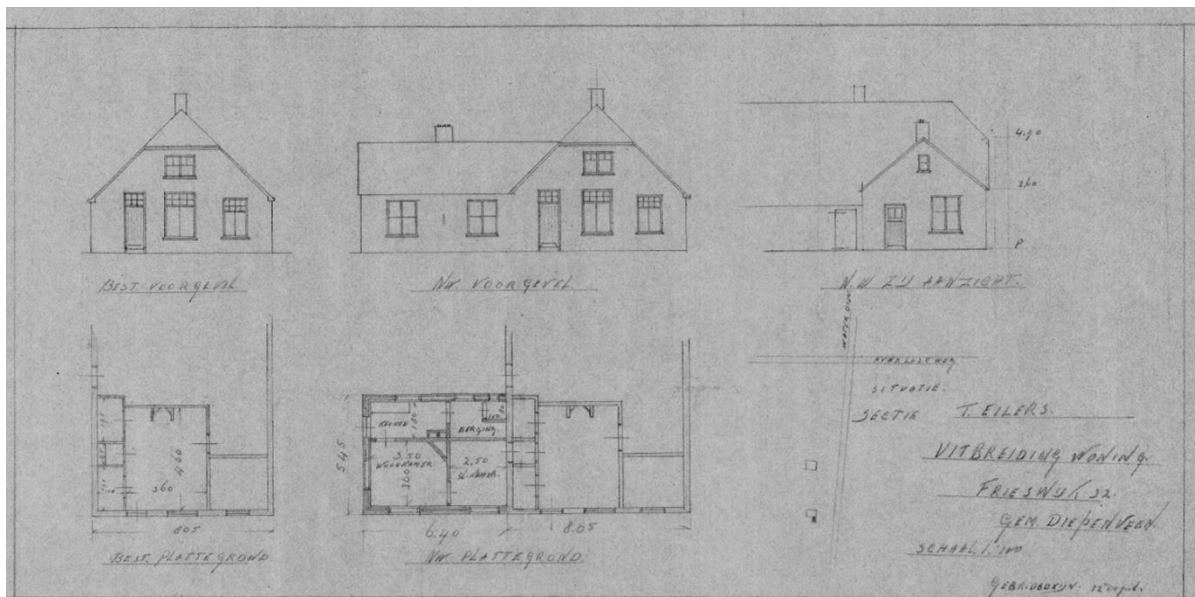
Afb. 26. Bouwtekening van de uitbreiding.

De boerderij is in de jaren vijftig van de vorige eeuw aan de kant van de woonkamer uitgebouwd. Hiervan is de bouwtekening nog in het archief aanwezig (afb. 26).

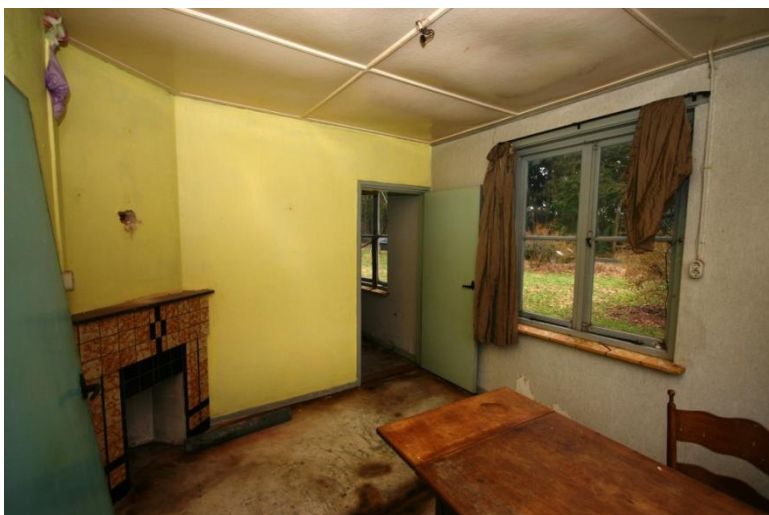
De uitbouw heeft drie vertrekken op de begane grond: aan de straatkant een kleine kamer en een kamer met een schouw (afb. 27). Aan de achterzijde bevindt zich de nieuwe keuken (afb. 28). Achter de keuken zit een steile trap die toegang geeft tot een slaapkamer op de verdieping van de uitbouw.

Afb. 27. Kamer met schouw.

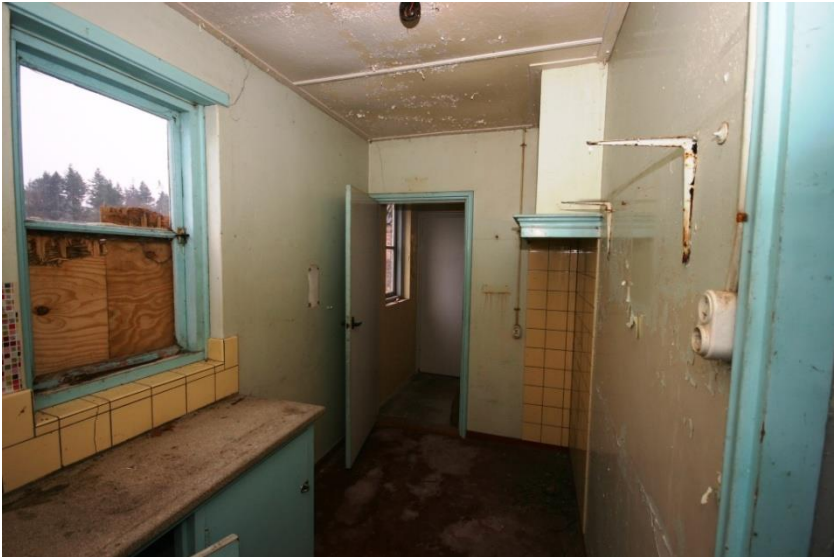
Afb. 28. Nieuwe keuken aan de achterkant van de uitbreiding.

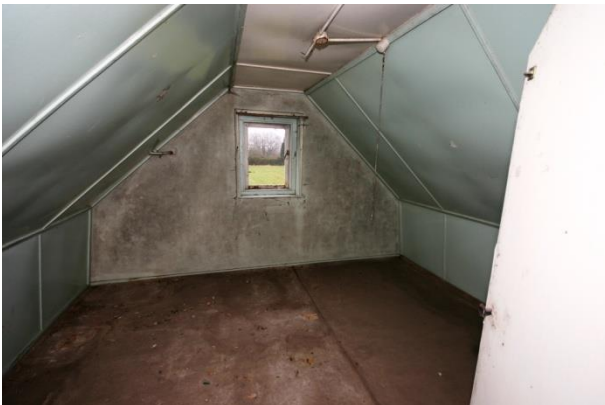
Op de bovenverdieping bevindt zich links een dichtzetting naar de boerderij en rechts een slaapkamer.

Afb. 29. Zolderkamer in de uitbreiding.

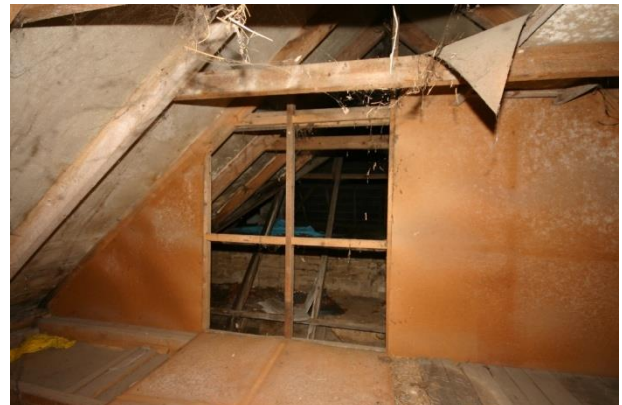
Afb. 30. Wand tussen hoofdgebouw en uitbreiding op de verdieping.
