WERKGROEP BOUWHISTORIE DEVENTER

ONDER DE LINDEN 3

VOORMALIGE PASTORIE VAN DE DOOPSGEZINDE GEMEENTE

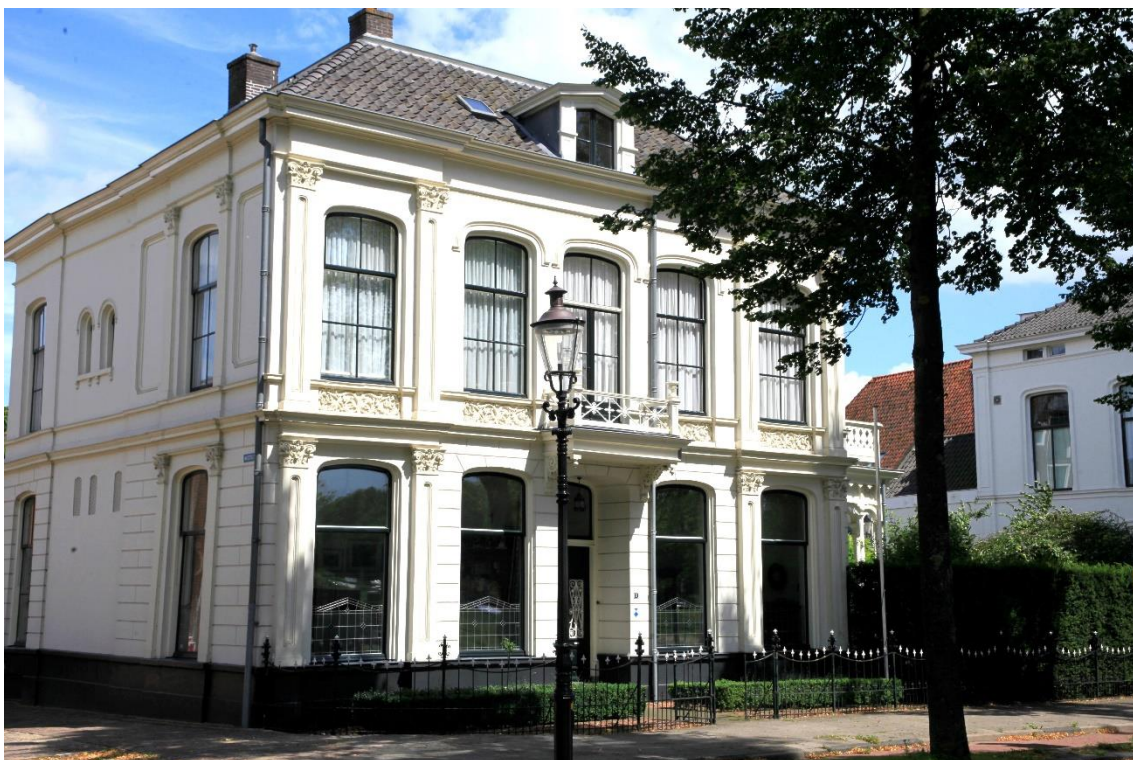
Afb. 20. De voorgevel. De huidige staat van het gebouw toont veel overeenkomsten, maar ook een aantal verschillen met de overgeleverde tekeningen.

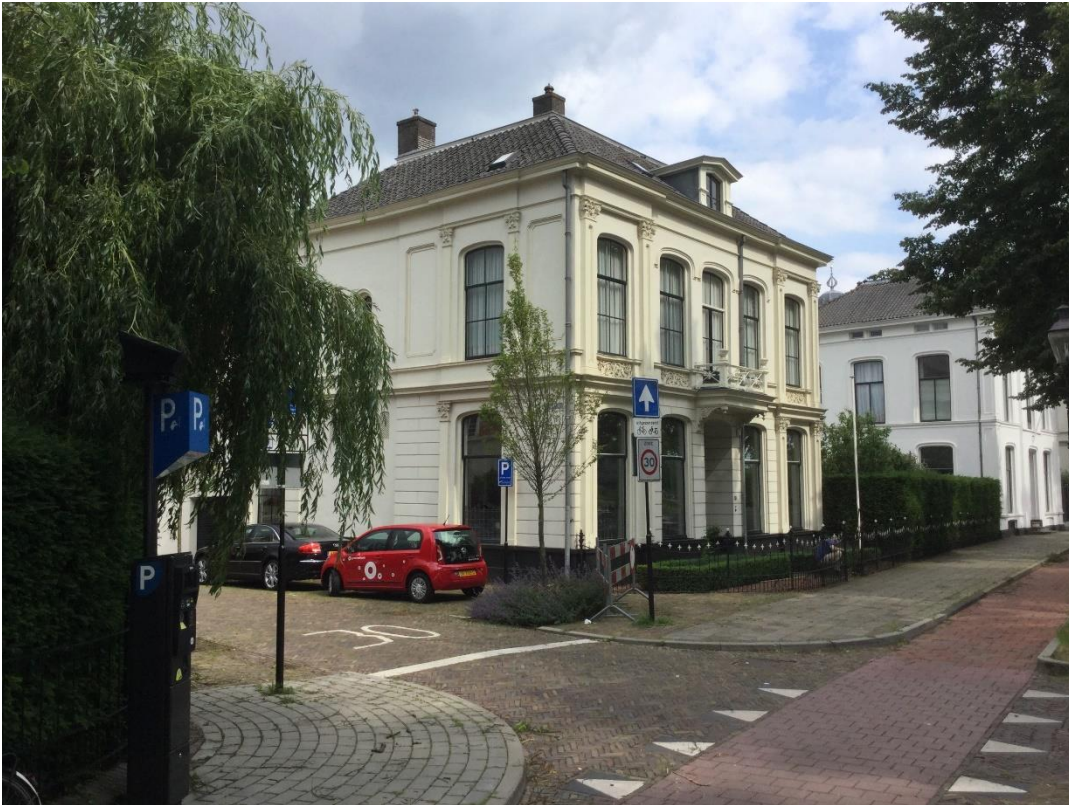
Afb. 23. Voorgevel en noordelijke zijgevel.

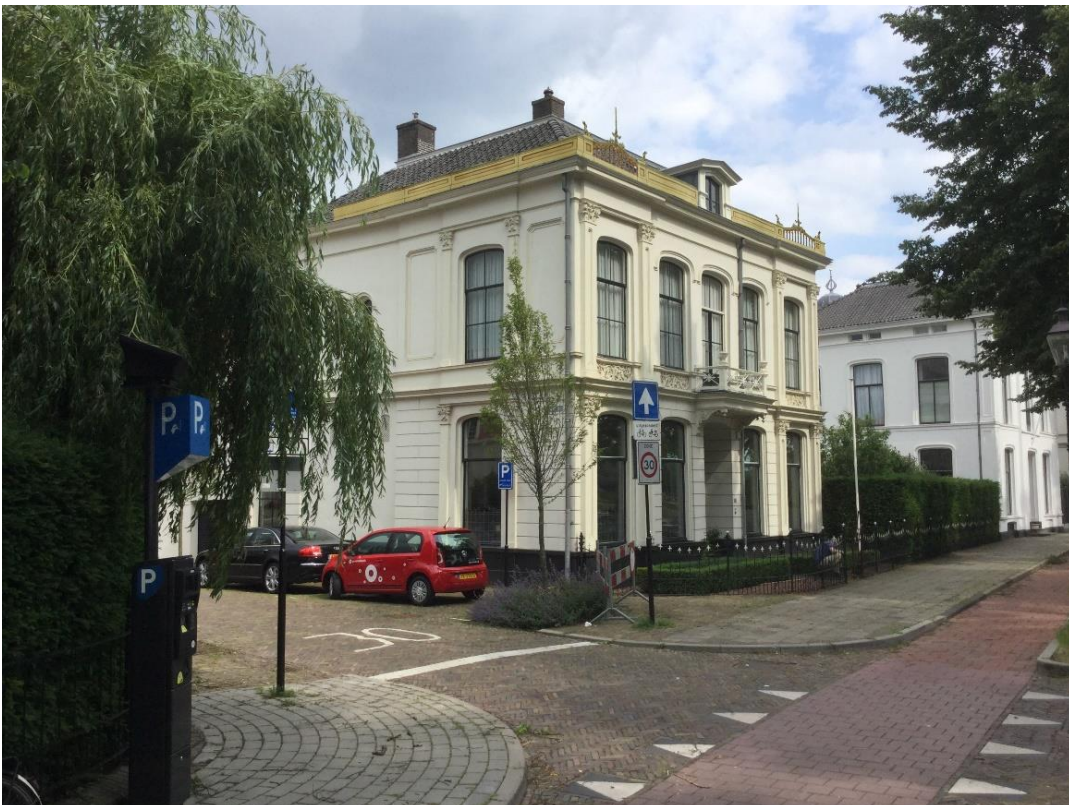
Afb. 24. Voorgevel en noordelijke zijgevel met ingemonteerde attiek.

Wanneer men een attiek in een foto monteert, blijkt hoe weinig men van het dak ziet. De bouwtekening (afb. 21) geeft namelijk een orthogonaal aanzicht, waardoor het dak hoger lijkt dan de voorbijganger in werkelijkheid opmerkt.

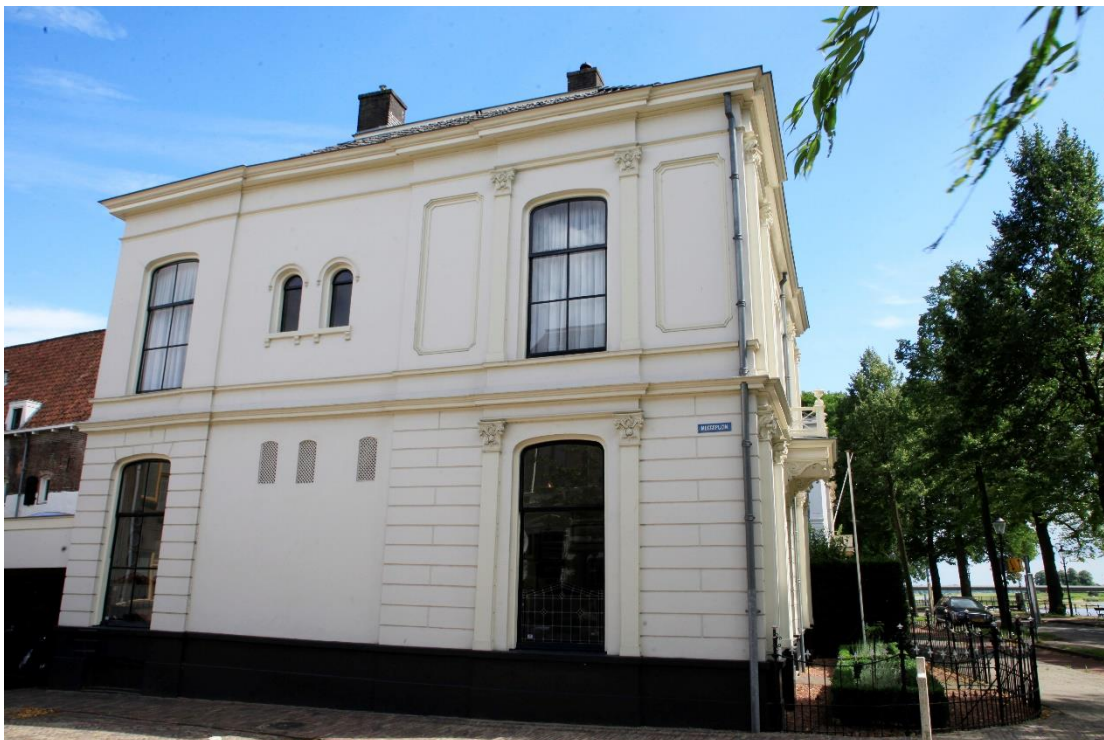
Afb. 27. Zijgevel noordzijde aan het Muggeplein.

drie ventilatiegaten die zorgen voor frisse lucht in twee privaten (noordzijde) en een provisiekast. Het huis is een aan de stad aangepaste villa, die - zoals de meeste hoekhuizen in de stad - een vrij gesloten zijgevel heeft.

Aan de gevel is overigens, niet op de foto maar van dichtbij, het best te zien hoe het huis zich langzaam maar zeker in de vulling van de gracht heeft gezet en zich nog zet. De ondergrond ter plaatse van de bouwput was niet ideaal, want zij lag deels (op de plaats van de) fundering van de stadsmuur aan de ene zijde, deels op de plaats van de binnengracht en de oever aan de IJsselzijde. Ongelijke zetting is waarschijnlijk vanaf het begin onvermijdelijk geweest, nog afgezien van de gevolgen van de aanwezigheid van de uitgebreide middeleeuwse aanplempingen in de ondergrond, die deels uit vergankelijk materiaal (organisch afval) bestonden. De oever van de IJssel is in de loop van vele eeuwen door aanplemping met stads- en huisvuil tientallen meters richting rivier verplaatst. Het is dus heel goed mogelijk dat ook deze aanplempingen, naast die in 1866, de stabiliteit van de ondergrond ter plaatse negatief hebben beïnvloed.

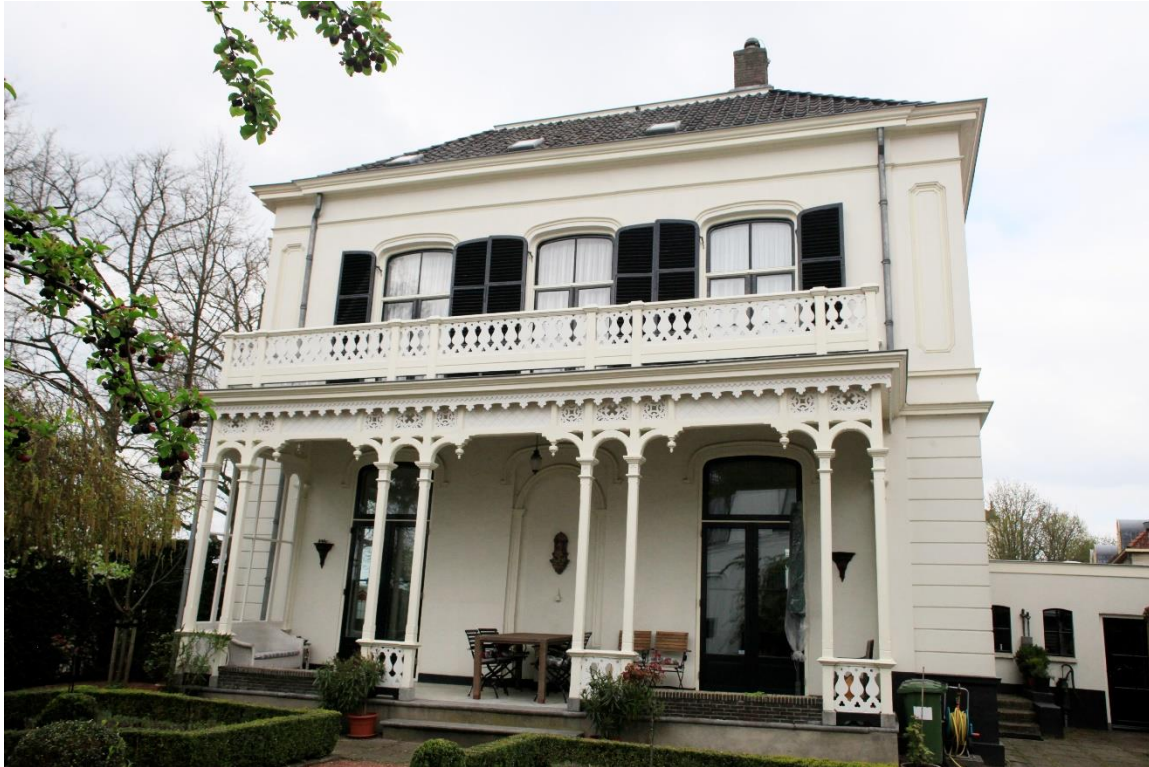
Afb. 30. De zuidelijke gevel met veranda vanuit de tuin gezien.

De veranda zoals we die nu kennen, ziet er heel anders uit dan op de tekening van Maarten van Harten. Zijn zoon Herman tekende in 1888 de huidige veranda, en die is logischerwijs daarna pas gebouwd. Waarom de veranda van Maarten niet is gebouwd of later is gewijzigd, is niet terug te vinden in de verslagen van de kerkenraad. Wellicht was het een bezuiniging. Alleen oude foto's - tussen 1867 en 1888 - zouden hierover uitsluitsel kunnen geven, maar die zijn niet gevonden. In ieder geval staat vast, dat Maartens' zoon Herman in 1888 een nieuwe tekening voor de veranda heeft gemaakt en dat de huidige toestand daarmee overeenkomt. De tekening laat zien dat het de bedoeling was de veranda met gietijzeren onderdelen uit te voeren, dezelfde hekjes als die het balkon aan de voorgevel sieren. Zou deze veranda het inderdaad maar twintig jaar hebben gered? Of zou de veranda, wellicht om reden van zuinigheid, in eerste instantie niet zijn uitgevoerd?

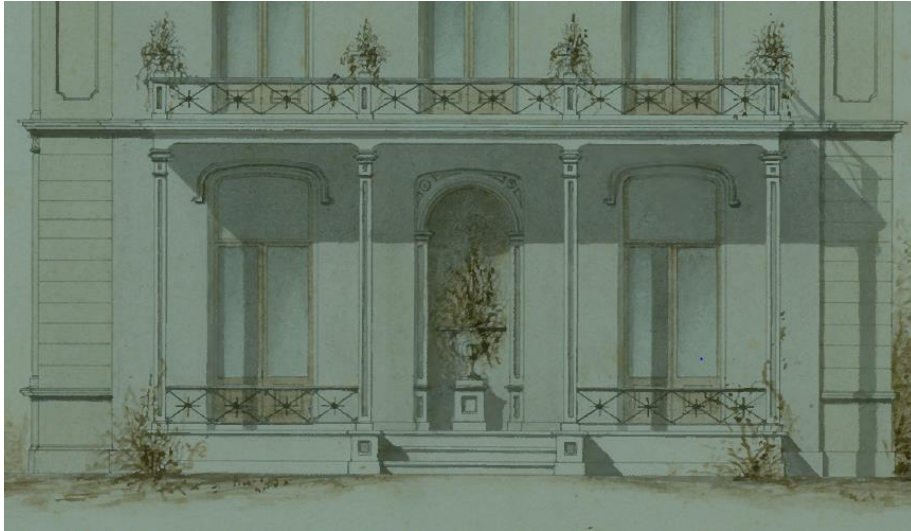
Afb. 31. Tekening van de veranda uit 1866.³⁷ De schaduwen van de veranda op de gevel en in de nis zijn prachtig weergegeven. In de ondiepe nis in het midden heeft van Harte een (gezien de vorm waarschijnlijk gietijzeren) goedgevulde vaas op een passende pedestaal bedacht.

³⁹ Op afb. 31 is goed zichtbaar dat er sprake is van gietijzeren onderdelen.

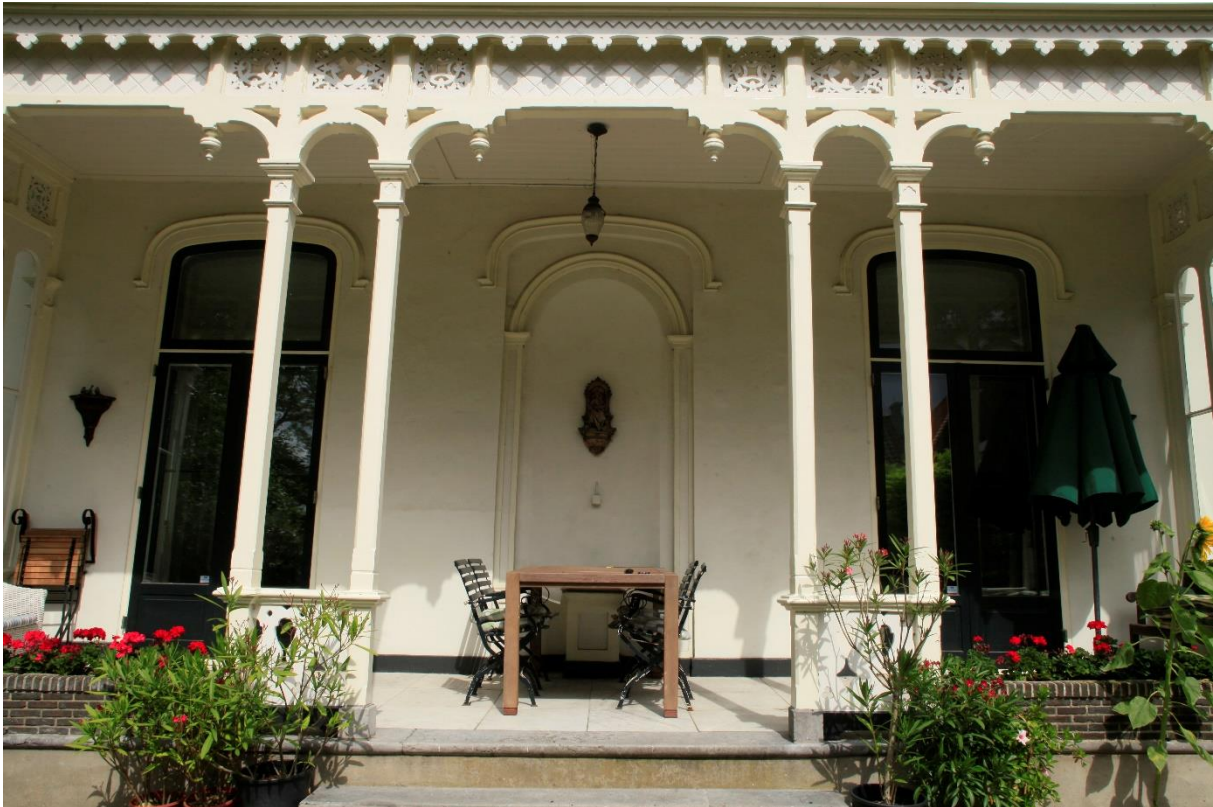
Afb. 33. De centrale plek in de veranda: in een blindvenster, dat van gelijke grootte en vorm is als de belendende deuropeningen, zien we een booglijst die op twee kleine pilasters rust.

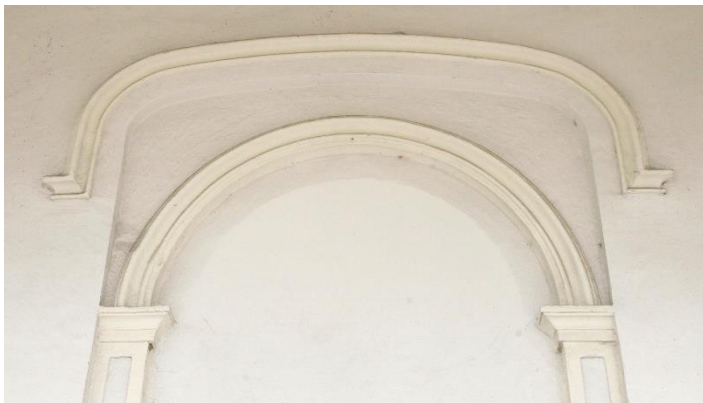
Afb. 34. Blindvenster in de veranda.

De centrale plek in de veranda: in een blindvenster, dat van gelijke grootte en vorm is als de belendende deuropeningen, zien we een booglijst die op twee kleine pilasters rust (afb. 34). Boven de blindnis is een van de 'wenkbrauwen' te zien, de wenkbrauwen waaraan de kunsthistoricus Evert van der Grinten een artikel van zeven pagina's wijdde in een *liber amicorum*.⁴⁰ De wenkbrauw bestaat uit een stevig uitstekende lijst, die onder de 'geboorte' van de korfboog links en recht naar buiten knikt (afb. 35).

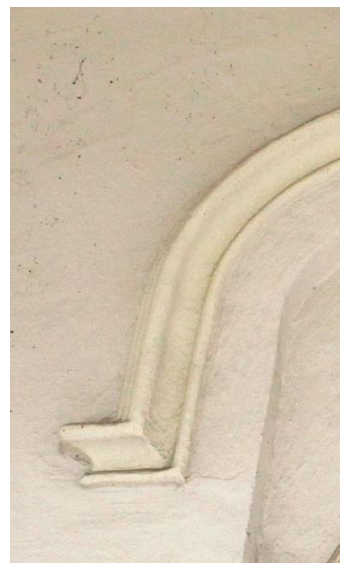
Afb. 35. Detail van afb. 34.

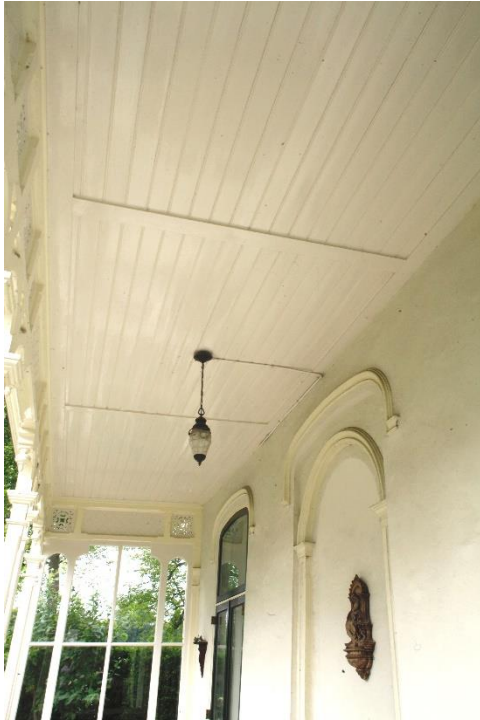
Afb. 36. Het plafond is gemaakt van schroten, de zijden van de veranda zijn tegen de wind gedicht met glaspuien.

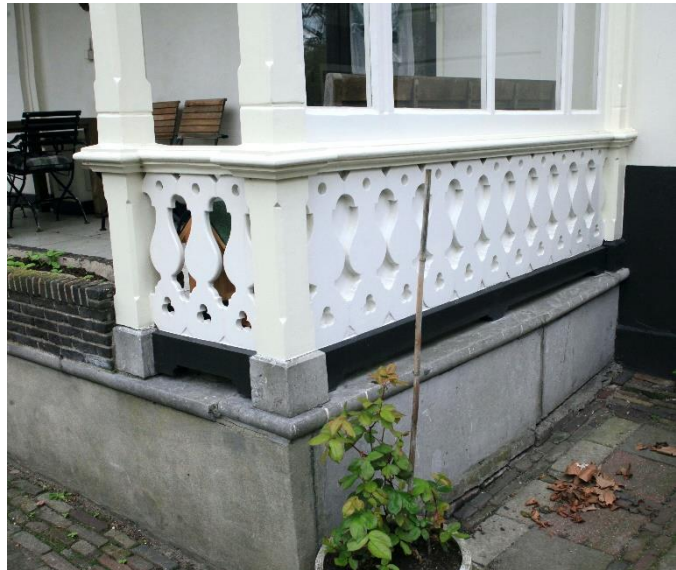
Afb. 37. Detail van de balustrade.

In de balustrade van de veranda (afb. 37) ziet men de weloverwogen detaillering die zo kenmerkend is voor het huis. In de figuratie van de gezaagde delen, ook in die van het balkon erboven, is de balustervorm goed te herkennen.

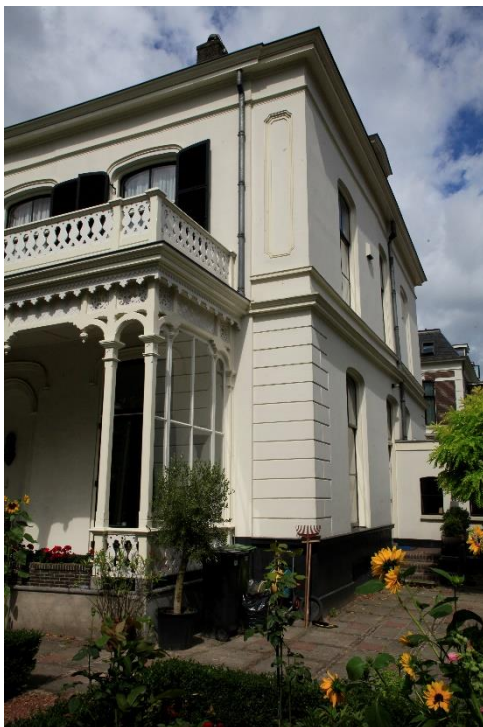
Op afbeelding 38 is te zien hoe welgevormd de hoeken van het huis zijn. Van Harte werd als alle architectuurstudenten van zijn tijd gepikt en gemazeld in de klassieke traditie. Tijdens zijn opleiding moest hij daartoe waarschijnlijk tot vervelens toe alle grote voorbeelden uit de bouwkunstgeschiedenis leren begrijpen en natekenen. De hoek bestaat boven het basement uit - met schijnvoegen gesuggereerde - natuursteenblokken, een zogeheten hoekketting. Die laat alleen om de hoek de afwisseling van de steenmaat (vandaar 'ketting') zien. Boven deze hoekketting is op de verdieping een iets terugspringende hoek te zien, voortgezet in de kroonlijst, die aan de tuingevel verspringt (verkropt is). Alleen aan de tuinzijde van de hoek is een spaarveld te zien, wat het verschil in het belang van beide gevels nog maar eens duidelijk illustreert.

Afb. 38. Hoek zijgevel-achtergevel.

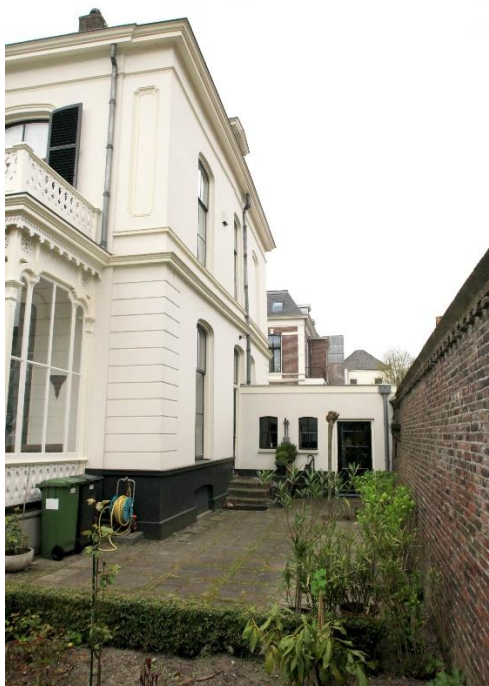
Afb. 39. De achtergevel van het huis, van opzij gezien.

Rechts op afbeelding 39 zien we het huidige (en oorspronkelijke) wasvertrek (zie ook afb. 41). In de plattegrond van 1866 is het gebouwtje smaller dan het nu is. Dominee Borren heeft deze aanbouw in 1974 laten verbouwen tot eetkamer, maar niet zoals op de tekening was aangegeven, met een grote glaspui aan de tuinzijde en een dakkoepel. Tien jaar daarna heeft de familie Koch de ruimte laten verbouwen tot garage en bergruimte. Daarbij is de tuingevel verplaatst en nieuw gebouwd en aan de straatkant is een garagedeur uitgebroken. De doorgang naar de keuken is toen verdwenen (zie tekeningen op blz. 74 en 75).

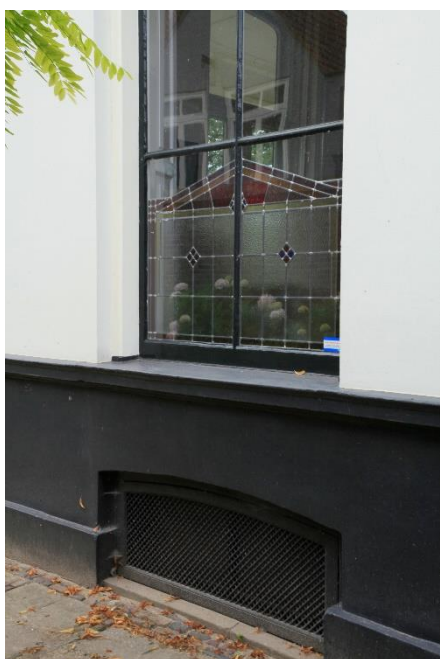
Afb. 40. Detail van de achtergevel met kelderlicht.

Het basement draagt een waterlijst die één geheel vormt met de vensterdorpels. Het basement van het huis is nu opvallend donker geschilderd, maar zal, zoals de tekening van 1866 laat zien, niet zó donker bedoeld zijn geweest.

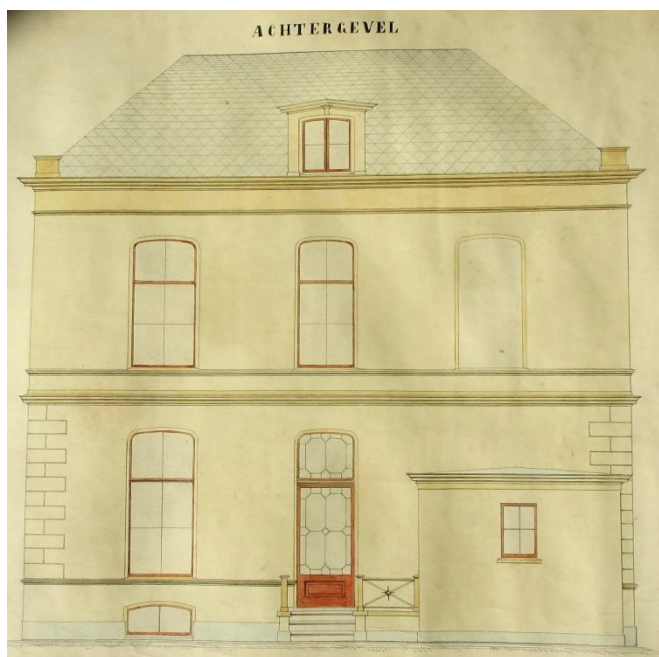
Afb. 41. Tekening van de oostelijke (achter)gevel.

De ontwerp-tekening (afb. 41) laat zien dat alleen de plint anders dan de rest van de gevel was bedoeld. Op die tekening is de plint van het basement in lichtblauw aangegeven evenals de kleur van de stoep, die inderdaad in hardsteen is uitgevoerd. Dat doet vermoeden dat er indertijd sprake van was om dit basement in hardsteen uit te voeren. Nu is het in elk geval gepleisterd.

De achtergevel is duidelijk de eenvoudigste gevel van het huis. De aanwezige versieringen, zoals de hoekkettingen, horen eigenlijk bij de gevels aan het huidige Muggeplein en de tuinzijde. De ‘wenkbrauwen’ boven de ramen en ook het attiek boven de goot ontbreken aan die zijde. Zelfs de fraaie indeling van de glasdeur op de bouwtekening heeft méér te maken met het interieur (een mooie beëindiging van de gang) dan met het uiterlijk aan de zijde van ‘het waschvertrek’.

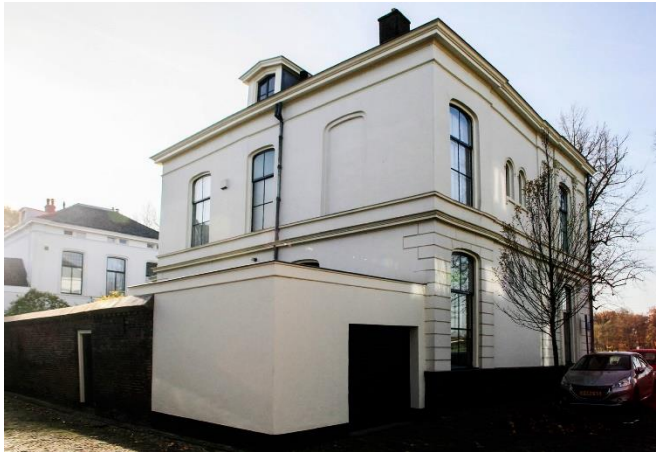
Afb. 42. Hoek Muggeplein (rechts)-Achter de Muren Vispoort (links), met de tuinmuur aan de achterzijde van het perceel.

De omheining van het perceel bestaat aan de zijde van het straatje Achter de Muren Vispoort, de ‘arme zijde’, uit een stevige hoge muur en uit een hek aan de IJsselkant, de pronkzijde. Er bevond zich aanvankelijk ook een tuin aan de noordzijde (Muggeplein) van het pand. De Doopsgezinde Gemeente heeft echter de strook tuin aan die zijde - met tegenzin – in 1888 aan de stad verkocht ten behoeve van het doortrekken van de Muggensteeg naar Onder de Linden (afb. 14). De tuinmuur, die maar liefst 25,5 meter lang is, heeft een hoogte van 2,8 meter en is zonder steunberen gemaakt. Ze is steens - een steenlengte (strek) dik -, gedekt met een ezelsrug en ze is in staand verband gemetseld. Dat wil zeggen dat de stenen - zowel koppen als strekken - om de rij precies boven elkaar zijn aangebracht (afb. 43). Aan beide zijden zit ter versiering net onder de ezelsrug een tandlijst van uitstekende koppen.

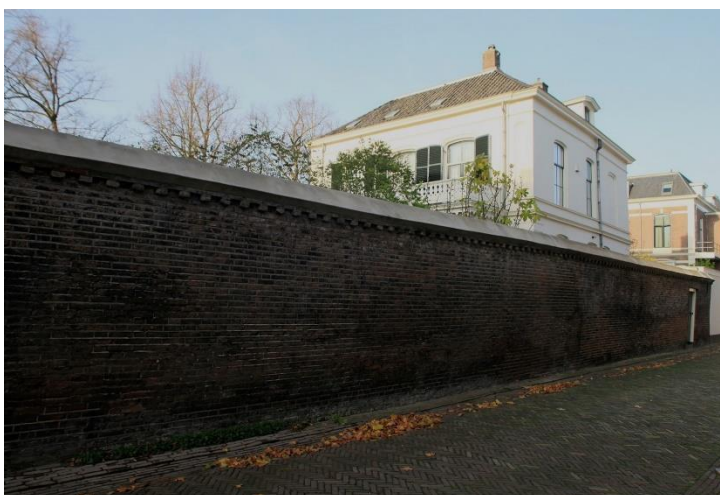
Afb. 43. Tuinmuur met ezelsrug en metselwerk in staand verband.

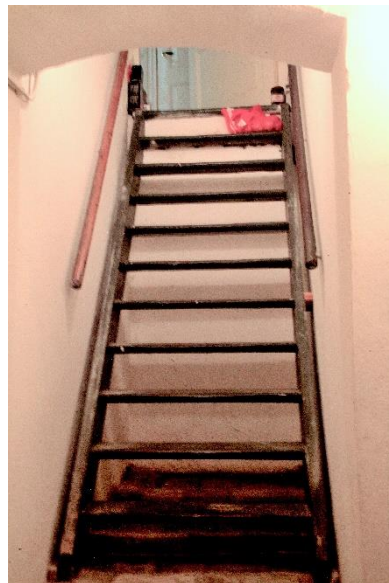
Afb. 45. De keldertrap.

Een zeer eenvoudige laddertrap leidt naar de kelder. Laddertrappen zijn een oud verschijnsel, dat we ook op middeleeuwse zolders en in oude kerktorens aan kunnen treffen. Die zijn meestal iets uitvoeriger, maar ook sober afgewerkt.

De laddertrap staat, zoals zijn verschijning laat zien, in zijn ontwikkeling één 'trede' boven de gewone ladder: de treden heeft men in tegenstelling tot een ladder niet verticaal maar horizontaal in de boom vastgemaakt. De leuningen zijn verschillend van kleur en ouderdom: het personeel van de eerste bewoners heeft het met één trapleuning moeten doen; ze zullen steeds wel iets in de hand hebben gehad, als ze in de kelder moesten zijn.

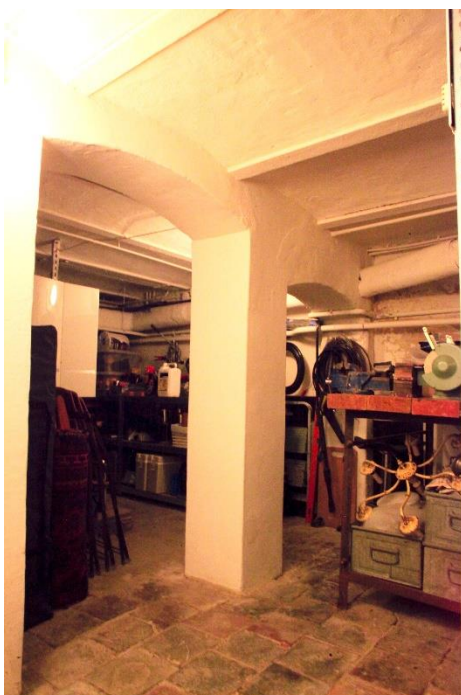
Afb. 46. Deel van de kelder onder de keuken.

Het huis is deels onderkelderd. Op afb. 46 is een deel van de kelder onder de keuken te zien (afb. 44 B), en rechts het kelderdeel onder de gang (afb. 44 A). Het gewelf bestaat uit flauw gebogen troggewelfjes op stalen binten met een opvallend zware onderflens. Volgens de doorsnedetekening uit 1866 zouden er zware (gewalste) T-profielen worden toegepast; deze profielen waren toen al (vanaf 1854) in Nederland verkrijgbaar. Het andere deel van de kelder ligt onder de achterkamer. Het troggewelf onder de keuken is in een andere richting geconstrueerd dan het gewelf, dat we op deze foto zien.

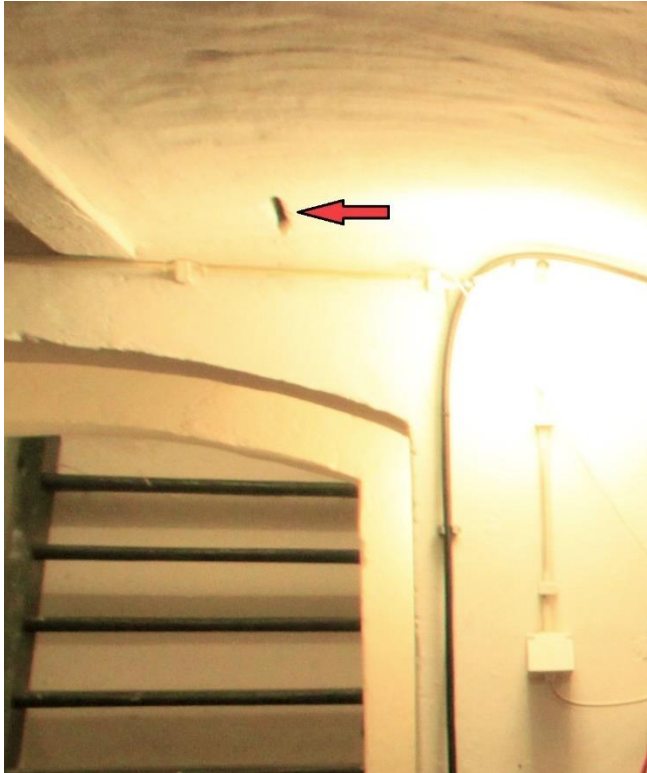
Afb. 47. Kelderdeel C onder de achterkamer, richting noord.

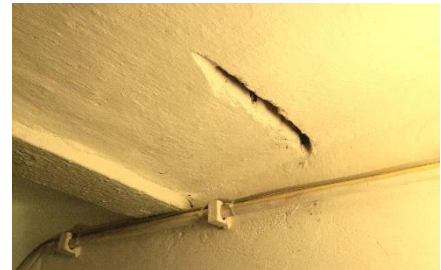
Afb. 48. Spleet.

Boven de doorgang is een bewust aangebrachte spleet te zien in het gewelf, waarvan de werking onbekend is; vermoedelijk bestemd voor ventilatie, maar wat voor ventilatie is vooralsnog onduidelijk (afb. 47 rode pijl en afb. 48).

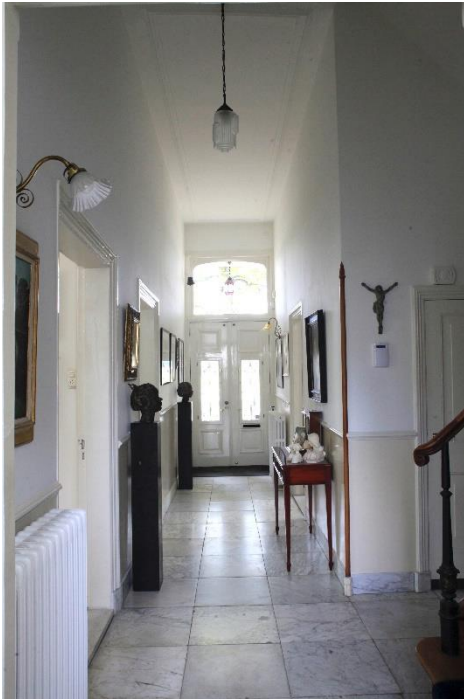
Afb. 50. Gang, richting voordeur.

De gang, geplaveid met marmeren tegels, verdeelt - net als op de verdieping - de ruimte in huis in twee gelijke delen. Gezien vanaf de voorgevel omvat het rechterdeel de kamer-ensuite en het linkerdeel de werkruimtes (studeerkamer en keuken) en verkeersruimtes (trappenhuis, zijgang) bevat. (Op afb. 50 omgekeerd).

Rechts op afb. 50 zien we een kastdeur die in 1866 niet op tekening stond (afb. 49). De kluis/brandkast bevindt zich op tekening naast het trappenhuis, dus men heeft hier bij de bouw het plan enigszins gewijzigd. Aan de doorsnede van de kluis is te zien dat de brandveiligheid van de brandkast bouwkundig zeer serieus genomen werd (afb. 51). De kluis is nog aanwezig met een toegang vanuit de studeerkamer.

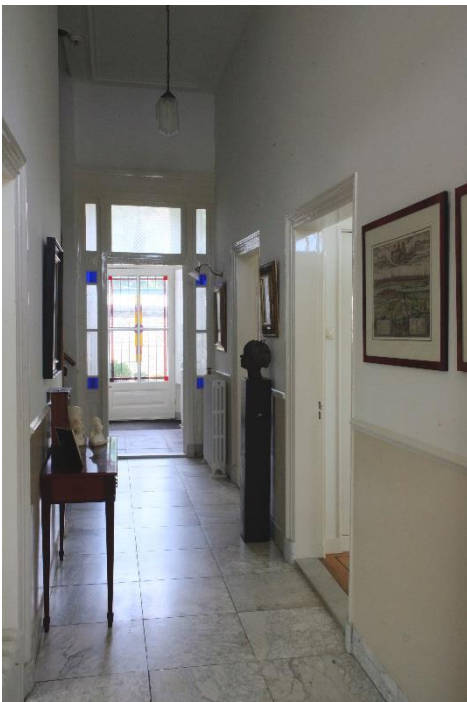
Een blik door de gang naar de achterdeur (afb. 52) laat zien dat men ver na de bouw, wellicht in de jaren twintig van de vorige eeuw, besloot de achterdeur te voorzien van glas-in-lood. Waarschijnlijk waren zulke deuren altijd al voorzien van gematteerd glas. Dat is misschien ook gebeurd om het zicht op het bordes achter het huis en de aanbouw weg te nemen. De deuren rechts leiden resp. naar voor- en achterkamers- en suite.

Afb. 52. Gang, richting achterdeur.

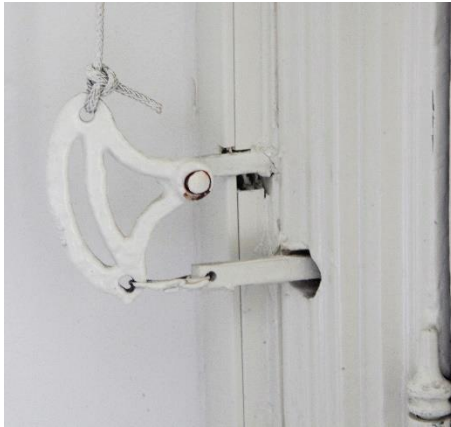
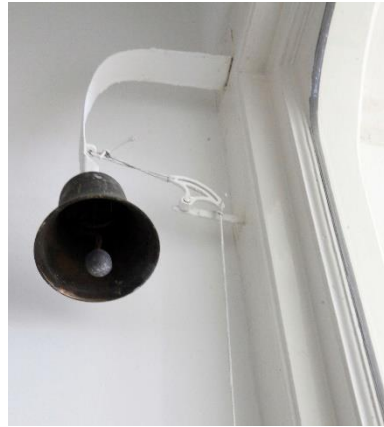
Afb. 53/54. Deurbelmechaniek voorzijde.

De tuimelaar achter de beltrekker verandert de horizontale beweging van de postbode in een verticale. En de tuimelaar boven maakt van de verticale beweging weer in een horizontale. De veer waar de bel aan hangt doet de rest (afb. 53/54).

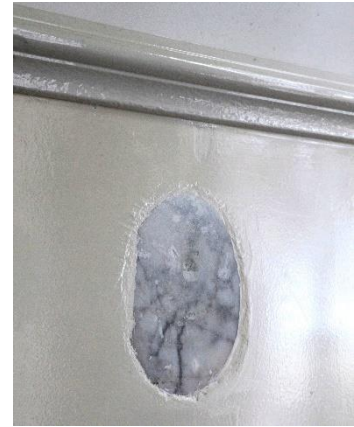
Afb. 55. Marmeren plaatje.

De marmeren ovale plaat in de muur rechts van de voordeur is bedoeld om de gepleisterde muur tegen stoten van de deurknop te beschermen (afb. 55).

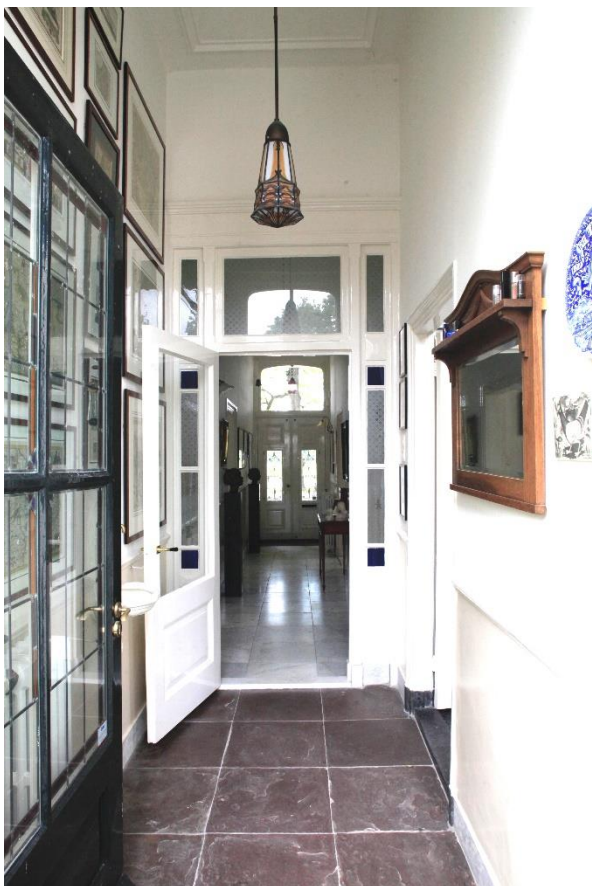
Afb. 56/57. De gang vanuit het portaal richting voordeur. Rechts de deur naar de keuken.

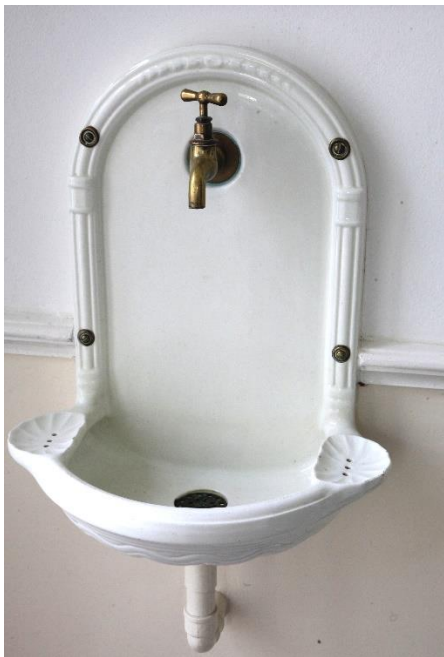
Afb. 58. Fonteintje in het portaal.

Een fonteintje mag in een huis van deze statuur niet ontbreken (afb. 58). Dit exemplaar is van aardewerk en is eenvoudig met messing schroeven en revetten aan de muur geschroefd. De beide zeepbakjes zijn van drainagegaatjes voorzien.

Het wasbakje is pas een tijd na de bouw aangebracht, want Deventer kende tot 1893 alleen pompwater en geen waterleiding. Daarom was er achter het huis onder het bordes bij de achterdeur een waterbak voor de opvang van regenwater gebouwd (afb. 49).

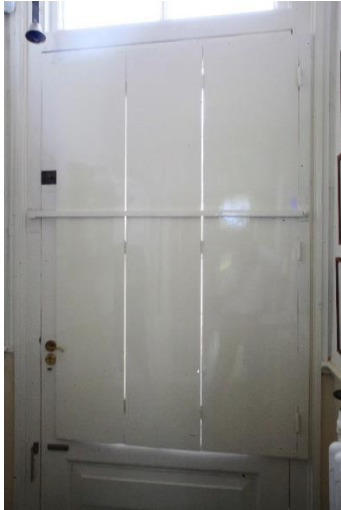
Afb. 60. De achterdeur met vouwluik.

De achterdeur heeft een wat eenvoudiger inbraakbeveiliging dan de voordeur. Waar de voordeur is voorzien van een smeedijzeren hekwerk, vinden we aan de binnenzijde van de achterdeur een weg te klappen vouwluik. Dat kon voor de nacht gesloten worden en met een stevige sluitboom vergrendeld. Mogen we afgaan op de tekening van de achterdeur uit 1866, dan was die voorzien van een fraaie gietijzeren roedenverdeling.

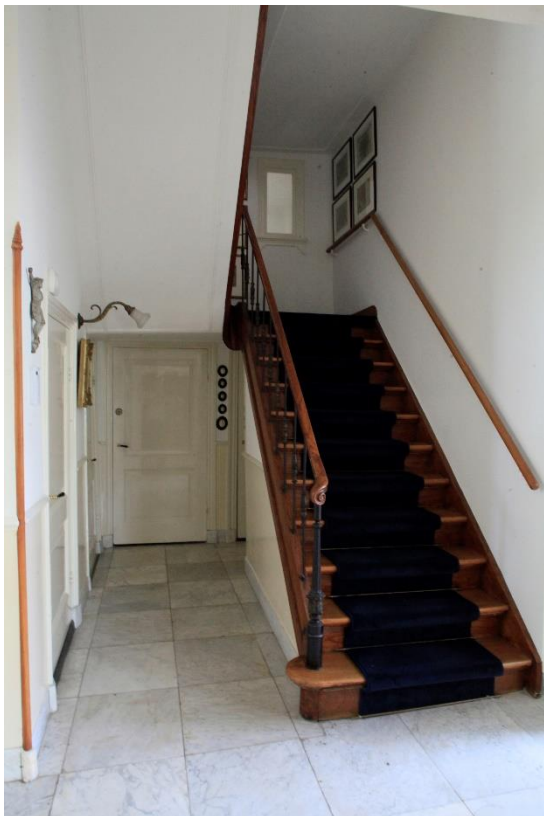
Afb. 62. De trap naar de verdieping.

De trap naar de verdieping is uitgevoerd in blank eiken (afb. 62). De balustrade heeft gietijzeren balusters en een gietijzeren trappaal die weelderig is vormgegeven. De blank gelakte leuning eindigt in een fraaie krul. De onderste trede is een zogeheten bloktrede (afb. 63). Links bevinden zich een werkkast en de oorspronkelijke provisiekast en, recht vooruit, twee toiletruimtes waarvan de linker nog in gebruik is als watercloset.

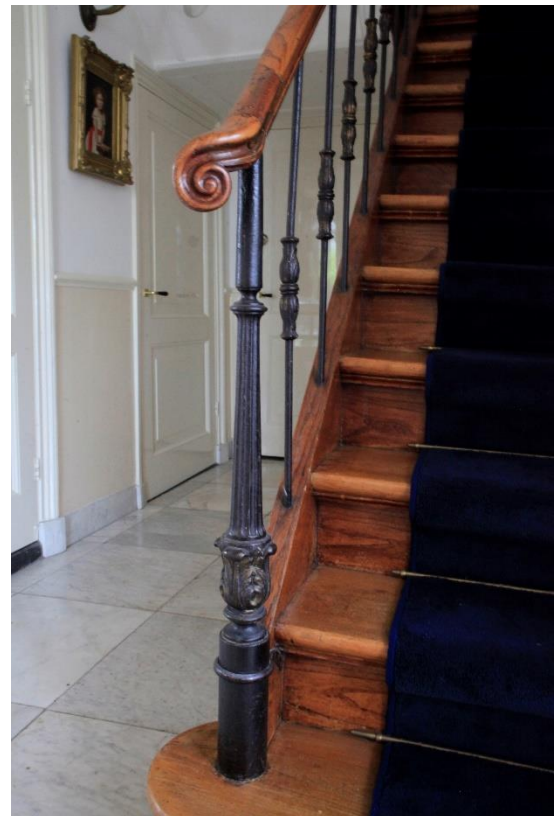
Afb. 63. Trap met trappaal en bloktrede.

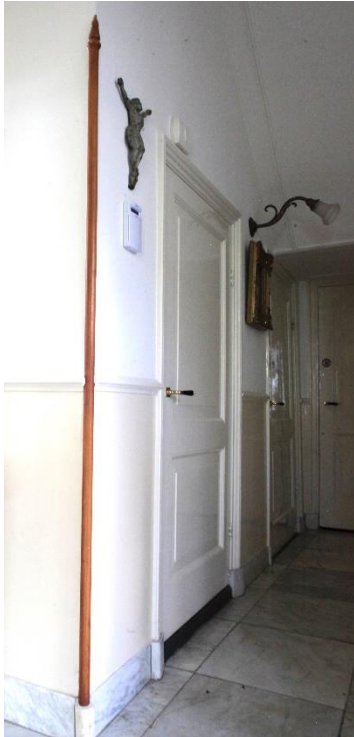
Afb. 64. Beschermd hoek van de gang-zijgang.

De hoek van de gang en de zijgang wordt beschermd door een stok. Zo'n hoek, die men vaak passeert, is kwetsbaar en op deze wijze kon men het stucwerk niet beschadigen. Door het hout te vernissen viel de hoek ook beter op en was er ook een aanleiding om dit praktische onderdeel te verfraaien met een top van elegant houtdraaiwerk (afb. 64). De stok heeft zelfs een eigen marmeren neut, opgenomen in de plint.

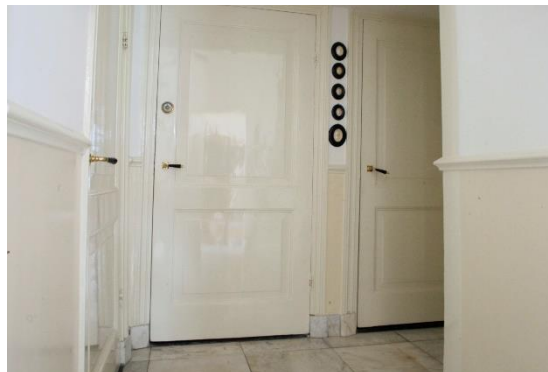
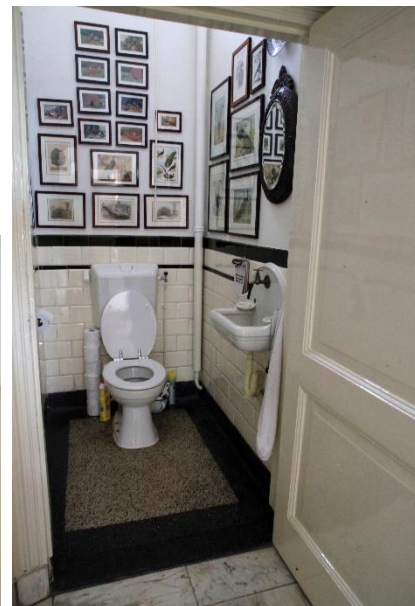
Afb. 65. Detail van de tekening.

Afb. 66. Links de deur van de provisiekast, midden en rechts de toiletdeuren.

Afb. 67. Een van de toiletten.

Een plee was een brede houten kist met een gat en deksel (afb. 65) en we zien op afb. 67 géén bouwsporen van deze kist. Het huidige tegelwerk zal waarschijnlijk ná de vervanging van de plees zijn aangebracht en wellicht recenter nóg een keer.

De ruimte voor het watercloset doet zeer authentiek aan, omdat alles oude tijden ademt. Maar het is onzeker of bij de bouw van het huis bijvoorbeeld in Nederland al toiletten in de handel waren: de ontwikkeling van het spoeltoilet hangt samen met de komst van de waterleiding en de stad heeft haar waterleidingsysteem pas vanaf 1893 aangelegd. Deze hygiënische ontwikkeling kán dan ook het moment zijn geweest voor het aanbrengen van deze waterclosets.

Het huis had na de bouw maar liefst drie nette 'privaten' ofwel plees, zoals op de bouwtekeningen als bovenaanzicht te zien is, twee beneden en één op de verdieping.

Dat geldt ook voor de terrazzo-vloer, die er in deze indeling en kleuren behoorlijk 'jaren dertig' uitziet.⁴⁴ De laaggeplaatste moderne stortbak heeft ook hier het pleit gewonnen van de lawaaiige, open, vaak roestende gietijzeren stortbak, die hoog tegen de achterwand bevestigd was en te bedienen was met een ketting met porseleinen trekker.

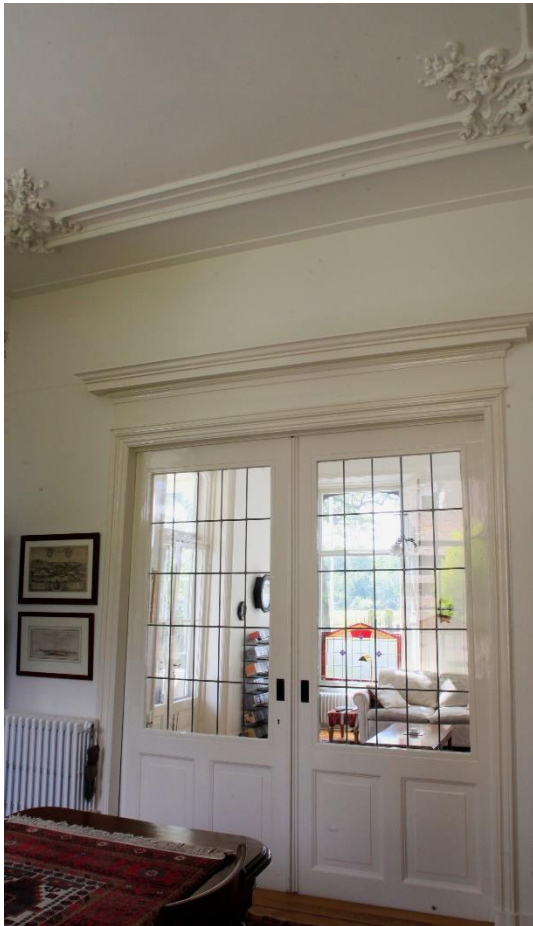
Afb. 68. Schuifdeuren in de kamer-en-suite.

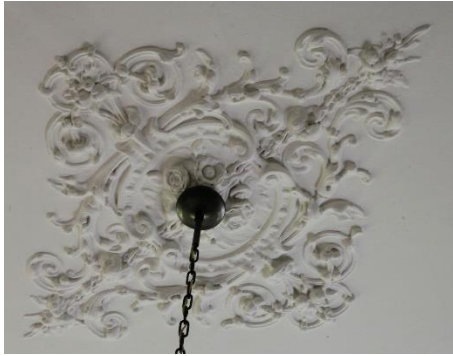
Afb. 69. Stucversiering.

Achttiende-eeuwse plafonds werden vaak door Italianen vervaardigd, die de ornamenten op een ruwe schets ter plaatse boetseerden. Later maakte men deze ornamenten, al dan niet met een gietvorm, op een werkbank en bevestigde men na droging het kant-en-klare product aan het plafond. Daarna reide men het gladde deel van het plafond daaromheen in verschillende lagen tegen en in de – op latten aangebrachte - rietmat af.⁴⁶

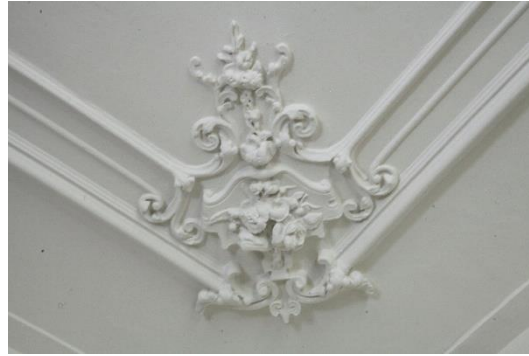
Afb.70. Hoekornament in de achterkamer.

Ook hoekornamenten en lijsten werden vaak op de werkbank gemodelleerd, respectievelijk getrokken. De aansluiting van die elementen op elkaar vereiste daarna nog flink wat ambachtelijke deskundigheid. De stijl van het ornament en van het middenstuk vertonen de wat zware vormgeving van de neobarok van tweede helft van de negentiende eeuw. Het mist de elegantie en lichtheid van de eerdere rococo- en empirestijlen en van de wat latere Jugendstil.

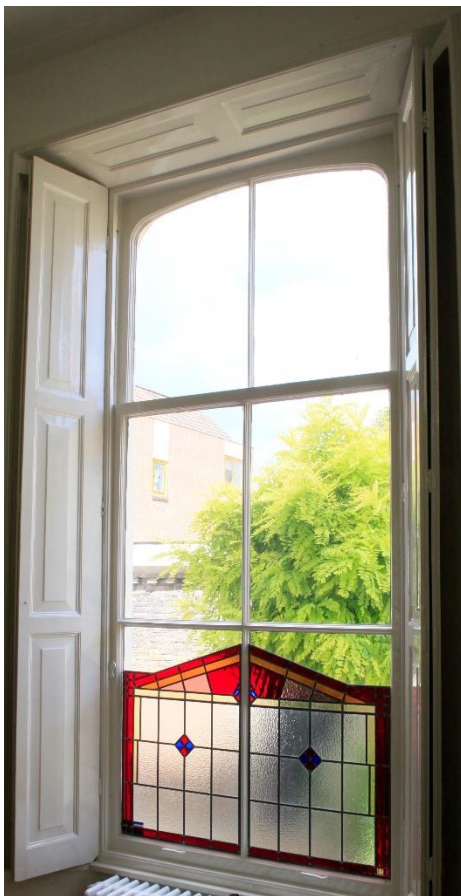
Dit is typisch een raam voor dit huis, de klassieke zesruiter van de negentiende eeuw (afb. 71). Uiteraard is het een echt schuifraam, echt in de zin dat dit raam niet is voorzien van de brede middenroede die in de negentiende eeuw - in de eerdere Empirestijl - de Franse dubbele draairamen imiteerde. Deze schuiframen zijn hier, naar men zegt naar Engels voorbeeld, al aan het einde van de zeventiende eeuw geïntroduceerd.

Natuurlijk ontbreken hier de raamblinden niet, die men handig kan wegdraaien in de speciaal daarvoor aangebrachte kasten. Gesloten met een raamijzer vormen de luiken een goede bescherming tegen fel zonlicht, koude en ongenode inkijk en bezoekers. Wat ontbreekt is het (vaste) raambankje dat op de tekening staat en in de voorkamer bij beide ramen nog aanwezig is. Waarschijnlijk is het gesneuveld bij het aanleggen van de centrale verwarming. Overigens bevinden zich op zolder drie uit het huis afkomstige raambankjes.

Afb. 71. Raam in de achterkamer.

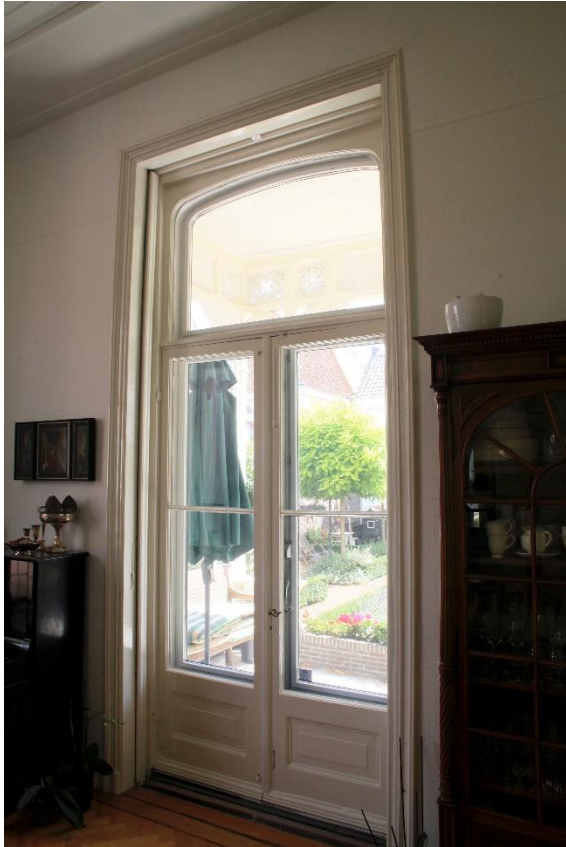
Afb. 72. Schuifdeur van de achterkamer naar de veranda.

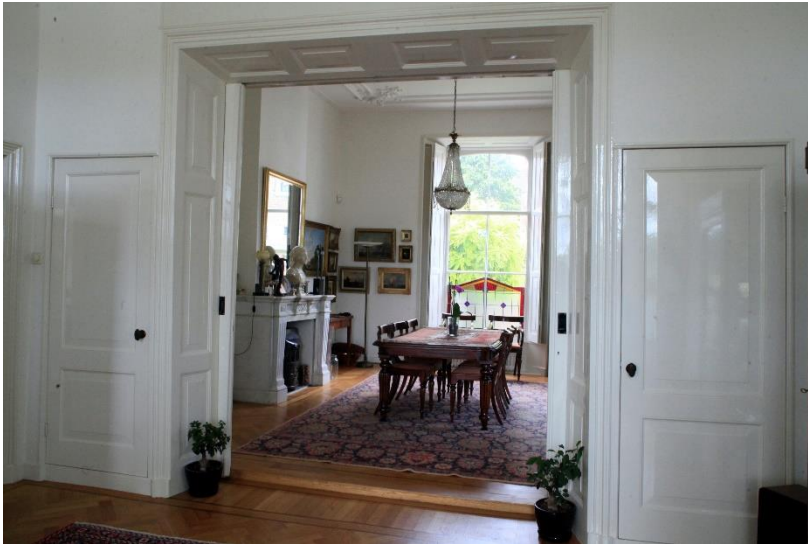
Afb. 75. Zicht op de achterkamer vanuit de voorkamer.

De kastdeuren links en rechts van de schuifdeuren zijn hier zichtbaar (afb. 75). Het was oorspronkelijk niet de bedoeling dat de deuren te zien waren; in de tijd van de bouw was het de gewoonte de vlakke buitenzijde te behangen, zodat ze meer één geheel met het muurvlak vormden. De binnenkant was voorzien van panelen, de gebruikelijke constructie van een deur. De huidige bewoners hebben deze deuren in stijl laten maken met zichtbare panelen, zodat ze passen in het interieur. Het is grappig dat wat voor de ene generatie een gewone deur is waarvan men de constructie niet wil zien, door een volgende generatie uit schoonheidsoverwegingen wordt omgedraaid zodat de constructie nadrukkelijk wél zichtbaar is.

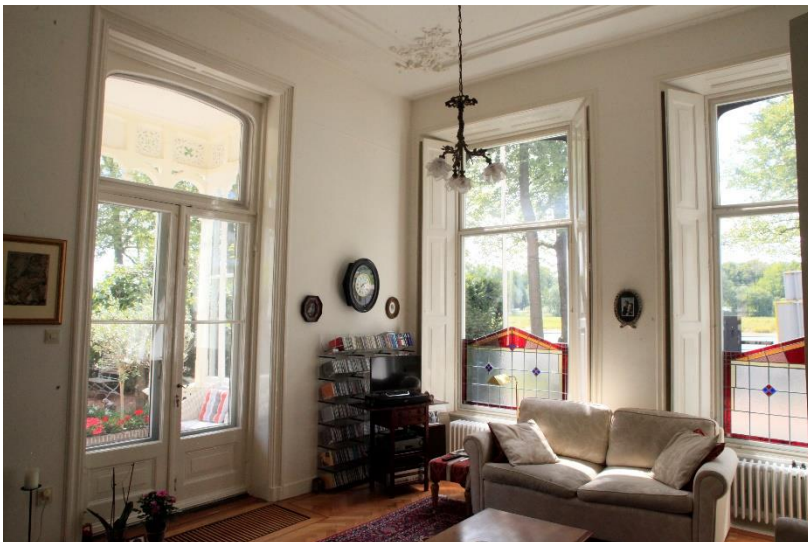
Afb. 76. De voorkamer, met zicht op Onder de Linden.

In de voorkamer zien we ook dubbele schuifdeuren naar de veranda (afb. 76). De bankjes in de raamnissen zijn hier nog aanwezig, maar onbruikbaar door de aangebrachte radiatoren. De kamers-en-suite zien uit op de tuin op het zuiden, die via de voor- en achterkamer en de veranda toegankelijk is. De noordelijke zijgevel van het huis is meer gesloten van karakter, vanwege de aard van de interne functies en omdat ze direct aan de straat ligt. Kamers-en-suite blijven tot in de jaren dertig de gewoonte in de meeste grotere woningen. De voorste kamer was dan de 'mooie' kamer waar men bezoek ontving en de achterkamer was de woonkamer, waar men ook at.

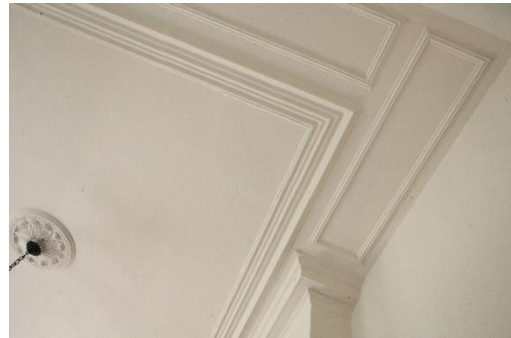
Afb. 78. Plafond in de studeerkamer.

Omdat de stukadoor het hoofdveld van het plafond rechthoekig heeft willen houden, ontstonden naast het schoorsteenkanaal brede niet gedecoreerde vlakken (afb. 78).

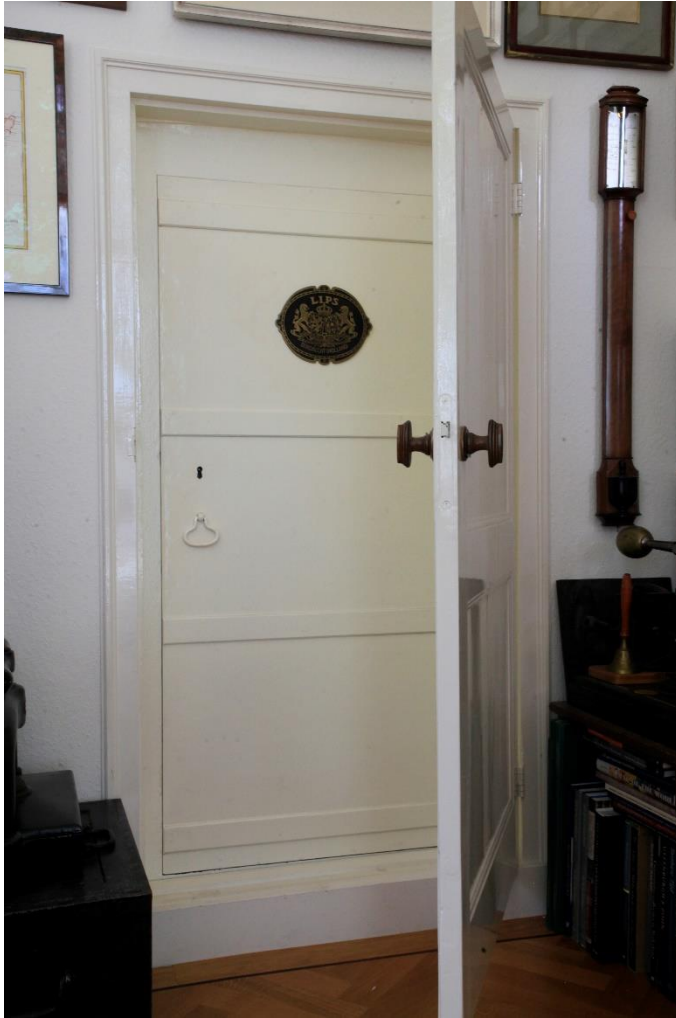
Afb. 79. Kluis in de studeerkamer.

Het schildje van Lips is niet op de deur geschroefd, maar is er door de huidige eigenaar op geplakt. De kluisdeur is, naar men mag aannemen, door de smid Jacob Dubbe vervaardigd, en niet door Jacob Lips, die zijn smederij in 1871 in Dordrecht begon en zich pas in 1899 ging specialiseren in brandkasten.
