WERKGROEP BOUWHISTORIE DEVENTER

ONDER DE LINDEN 3

VOORMALIGE PASTORIE VAN DE DOOPSGEZINDE GEMEENTE

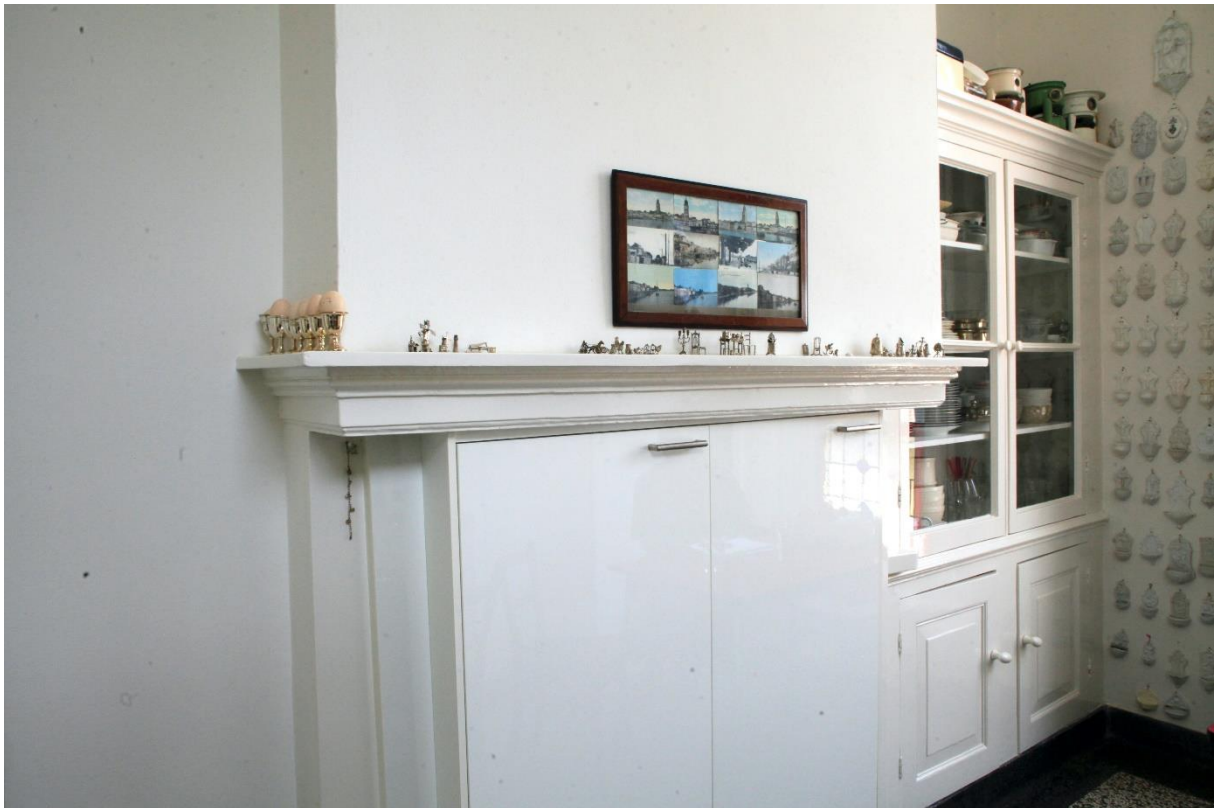
Afb. 80. Keukenwand grenzend aan de trapopgang.

Aan deze zijde van de keuken is de situatie sinds 1866 onveranderd: op de tekening is hier de plaats voor het fornuis, gezien de schoorsteen ter plaatse. Die is nu afgesloten met deurtjes. In de keuken was oorspronkelijk een deur naar 'het waschvertrek'. Die doorgang is dichtgezet en dient nu als nis voor de koelkast. Van deze verbouwing is geen bouwtekening in het stadsarchief aanwezig.

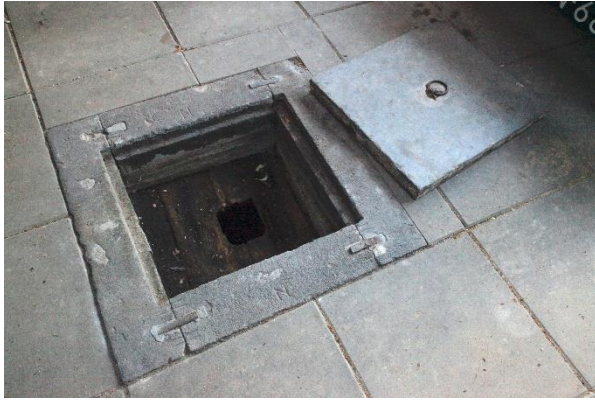
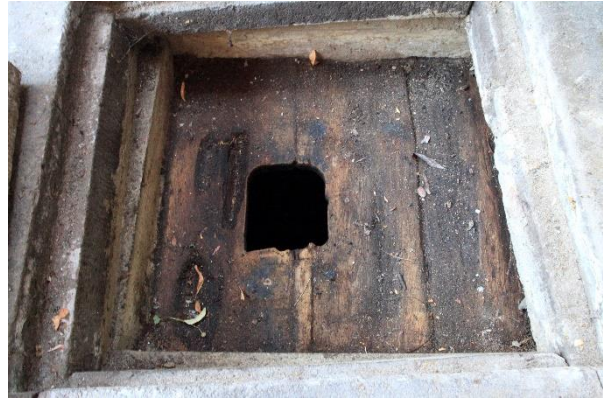
Afb. 83. Ingang van de waterput met deksel en ring.

Afb. 84. Bovenaanzicht van de put.

In de huidige garage bevindt zich een gemetselde waterput, die waarschijnlijk wordt gevoed door een onderstroom van grondwater naar de IJssel of door de afvoer van hemelwater van het huis. De waterput bevindt zich op de bouwtekening uit 1866 op een andere plaats, namelijk direct achter de achterdeur onder het bordes (afb. 44 en 49).

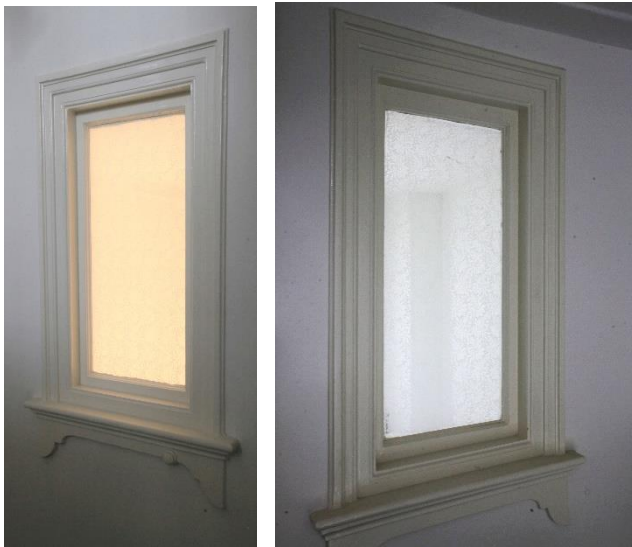
Afb. 85/86. Binnenramen van het linker- en rechter watercloset.

Op de overloop bevinden zich twee binnenramen (afb. 85/86).

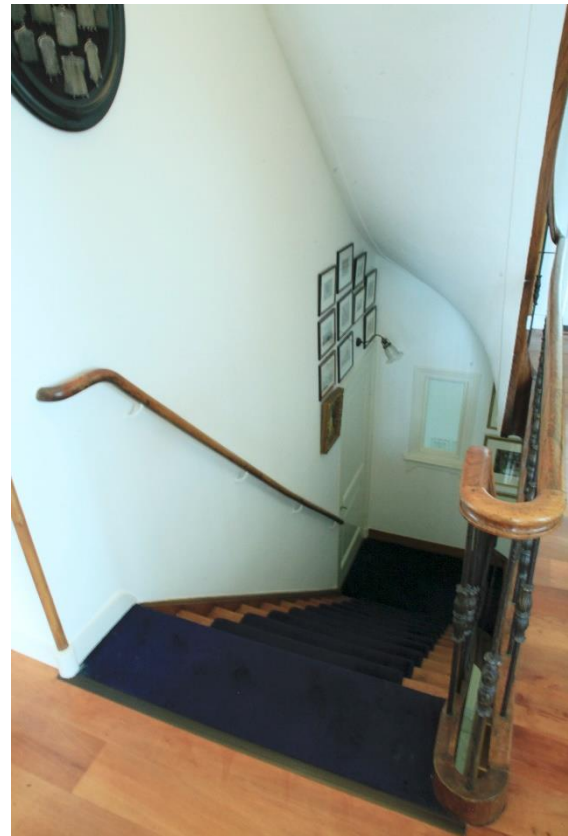
Afb. 87. Eerste vlucht van de trap naar de overloop en de begane grond.

Op de hoek bij de trap zien we een stok aangebracht, die deze kwetsbare - want dikwijls gepasseerde - gepleisterde hoek beschermen. De plint loopt op de hoek rond de stok (afb. 87).

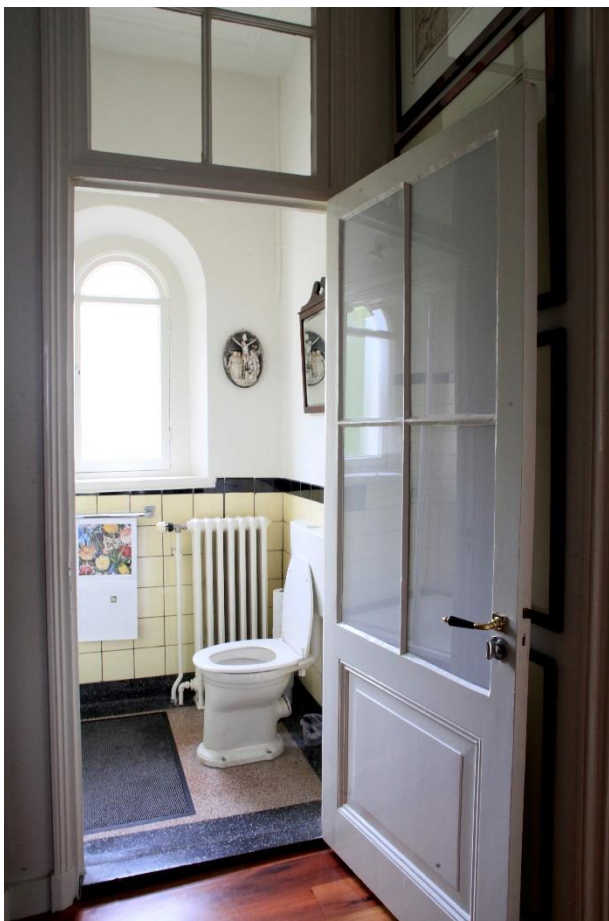
De vormgeving van de deur van het huidige toilet past in ieder geval goed bij de rest van de deuren van het huis. De vloer en de betegeling kunnen we, zoals dat beneden ook het geval is, veeleer dateren in de jaren dertig van de vorige eeuw.

Afb. 91. Huidig toilet aan het einde van 'het portaal'.

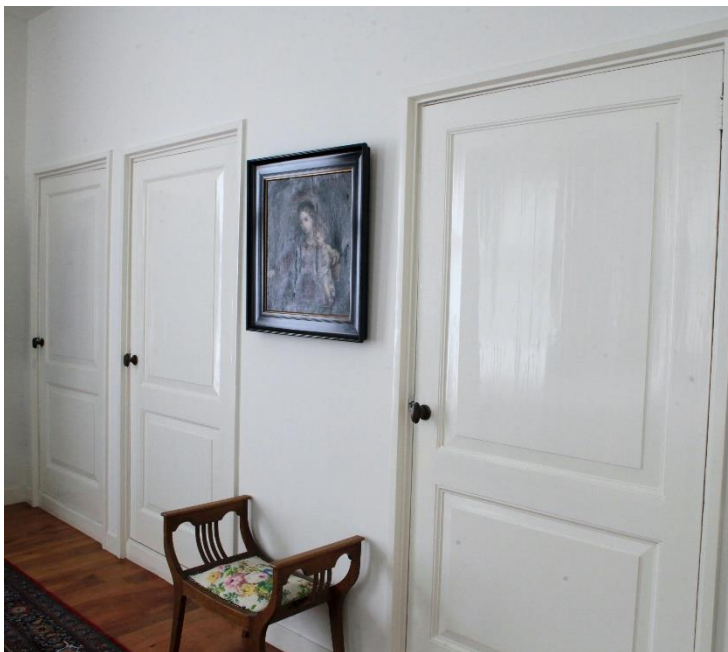
De drie deuren op afb. 93 zijn kastdeuren van de vaste kasten die tegen het trappenhuis zijn getimmerd. Oorspronkelijk waren deze deuren behangen en zaten ze andersom in het kozijn, waardoor de wand bijna vlak was. De huidige bewoners hebben de deuren omgedraaid vanwege de mooie binnenzijde met panelen. Panelen maakte men vroeger echter niet uit esthetische overwegingen: op een andere manier kon men gewoon geen nette binnendeur maken. De achterste kast had/heeft een ventilatierooster in de noordelijke gevel; met welk doel is (nog) onduidelijk. De muurdam tussen de kasten geeft de plaats aan van het schoorsteenkanaal van de huidige studeerkamer beneden.

Afb. 93. Eerste verdieping, slaapkamer 1 (afb. 88, 1).

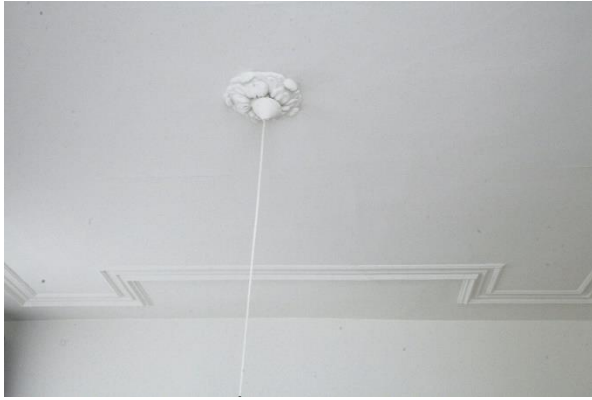
Afb. 94. Plafondrozet eerste verdieping slaapkamer 2.

Op de bouwtekening wordt deze slaapkamer (afb. 88, 2) aangeduid als 'studeerkamer', die een schouw heeft. Die schouw is verdwenen. Dat er een schouw heeft gezeten zien we aan de randlijst van het plafond, die de plaats van de voormalige schouw omlijnt. Het eenvoudige, maar fraaie plafondrozet zal ook uit de bouwtijd dateren.

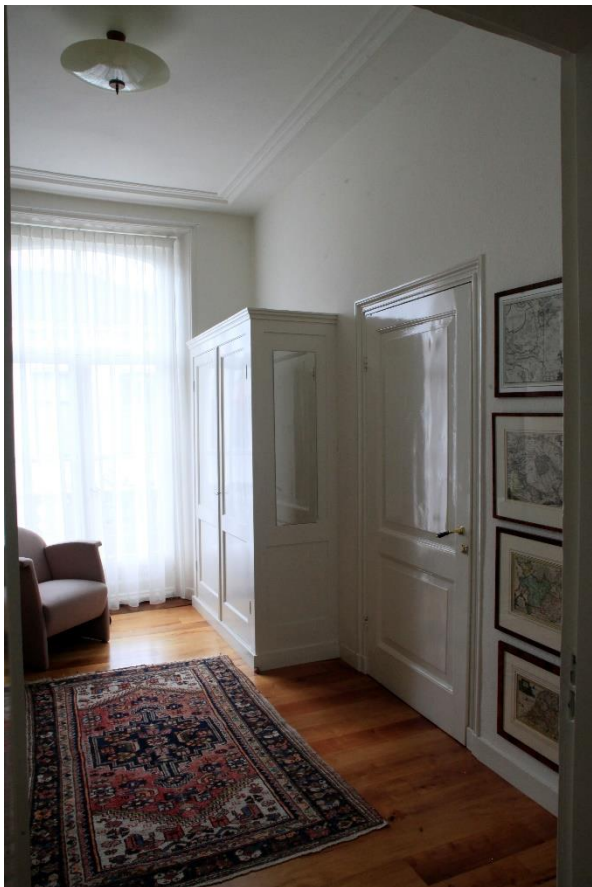
Afb. 95. Eerste verdieping slaapkamer 3 (afb. 88, 3).

Rechts zien we de deur naar slaapkamer 2, maar op de bouwtekening is deze deur niet te vinden. Slaapkamer 3 heeft twee ingebouwde kasten naast de terugspringende toegangsdeur (afb. 95 is vanuit die deuropening gemaakt).

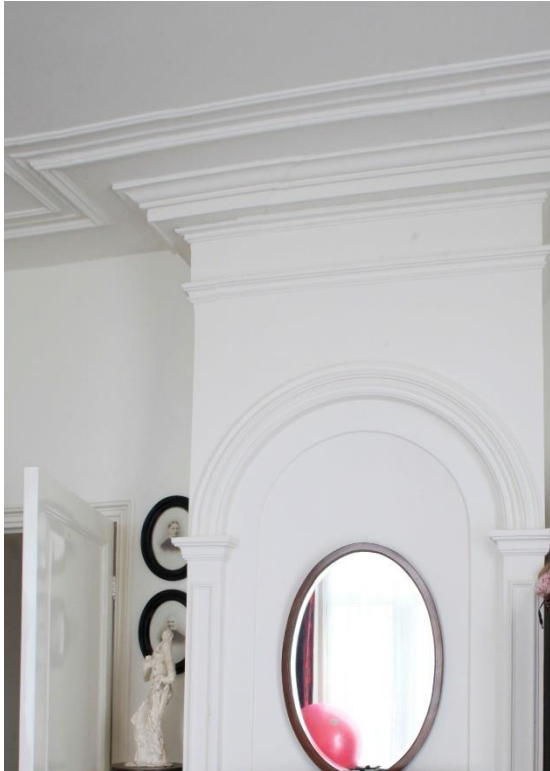
Afb. 96. Eerste verdieping slaapkamer 4 (afb. 88, 4).

In deze kamer zien we de enig overgebleven schouw op de bovenverdieping. De detaillering is echter anders dan de schouwen beneden: geen schoorsteenmantel voor een haard, maar iets wat de omlijsting van een schoorsteennis lijkt te zijn geweest.

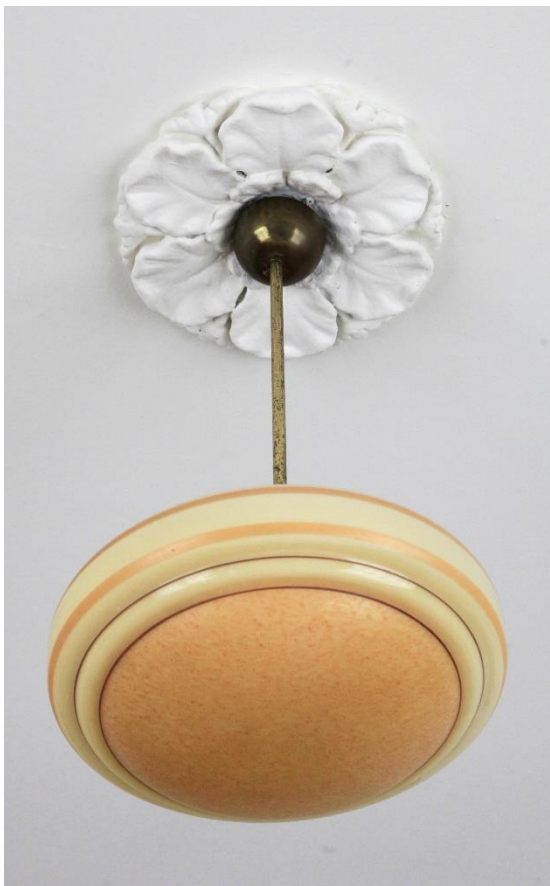
Afb. 97. Eerste verdieping, plafondrozet op slaapkamer 4.

In het centrum van het plafond zien we ook hier een eenvoudig en fraai rozet, oorspronkelijk uiteraard bedoeld voor een gasleiding en gaslamp.

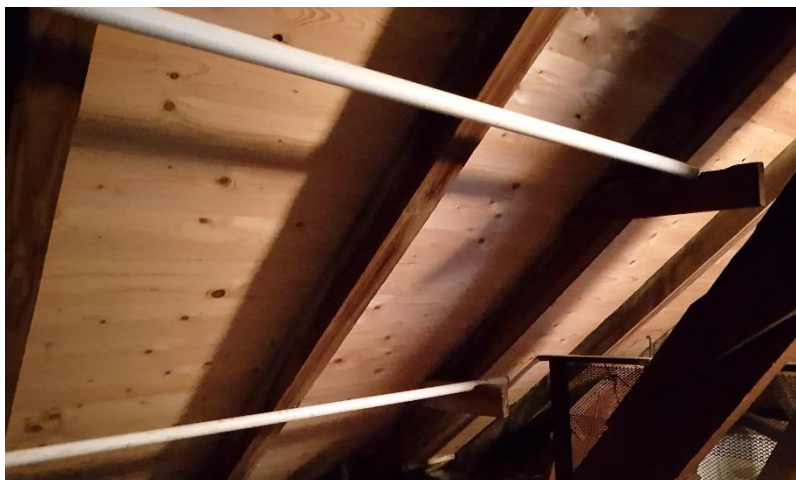
Verder zal de zolder voor opslag en ook voor het drogen van de was zijn gebruikt. In de hoek van de zolder, op een ongebruikelijke plek daarvoor, troffen we droogstokken aan op - aan de sporen bevestigde - dwarsbalkjes met een uitholling aan de bovenzijde. De hoogte van de zolder leent zich niet voor een andere plek.

Afb. 101. Vlaggestokken in de inkepingen waarin vroeger droogstokken waren geplaatst.

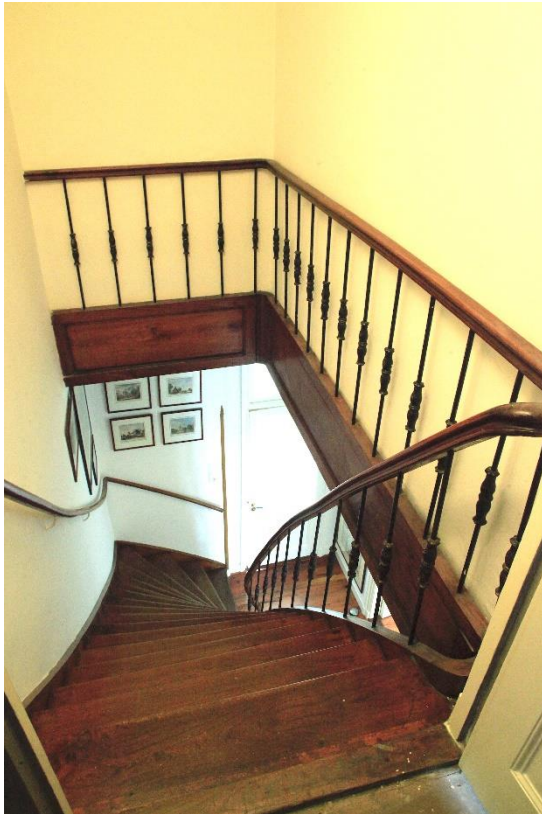
Afb. 102. Trap van de eerste verdieping naar de zolder.

Boven aan de trap naar de zolder vinden we een balustrade tegen de muur. Dat lijkt een vreemde en onnodige constructie. De balustrade zou erop kunnen wijzen dat de zolder oorspronkelijk niet van het trappenhuis was afgescheiden. Toch zien we op de oudste tekening (afb. 100), dat er om het trapgat een hok, een 'portaal' gedacht is. De balustrade, waarin de trapleuning overgaat, zal dus vanaf het begin bedoeld zijn om het trappenhuis tot helemaal bovenin zo mooi mogelijk af te werken. Een zolder in open verbinding met de rest van het huis zou ook een wat onpraktisch idee zijn geweest. De functie van de zolder was immers een dienstruimte: slaapvertrekken voor het personeel, opslag en droogplaats voor de was de zolder. Het was beslist geen onderdeel van de binnenhuisarchitectuur en de privésfeer van de hoofdbewoners.

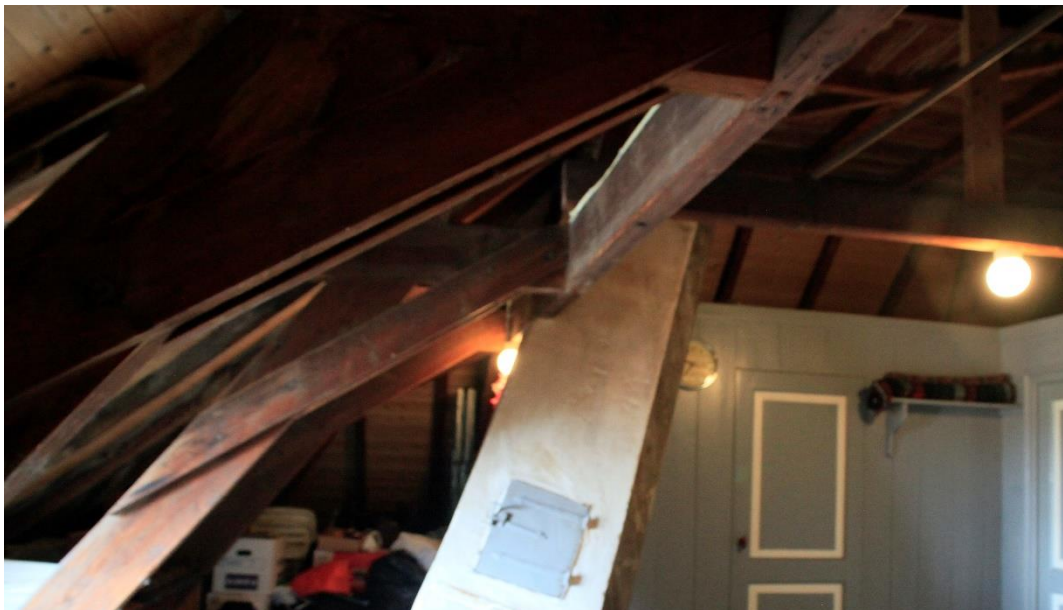
Afb. 103. Dakconstructie, detail

Het kamertje rechts van het midden op afb. 103 is het meidenkamertje dat op de oudste tekening (afb. 100) staat. Later is geheel rechts een grotere kamer getimmerd.

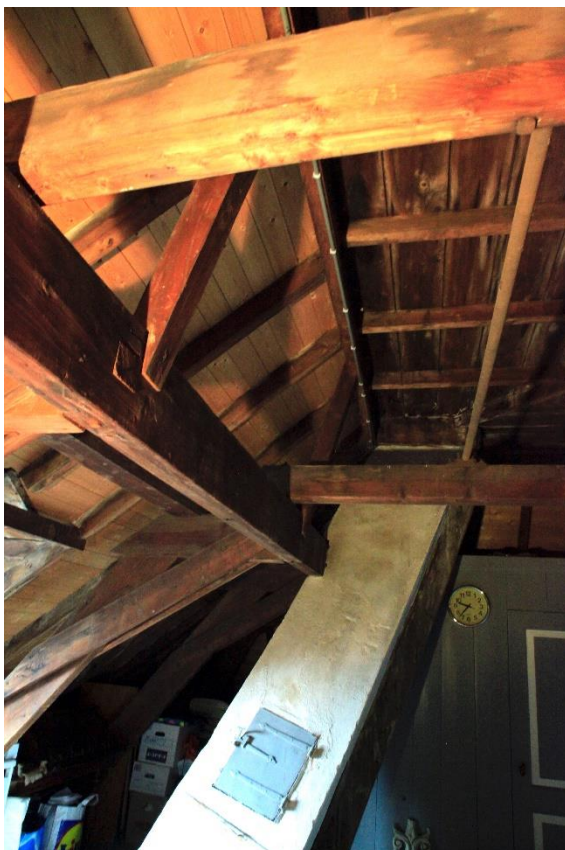
Afb. 105. Dakconstructie zuidzijde.

of muren daaronder een extra last te verduren krijgen. De schuingeplaatste houten liggers die het kanaal ondersteunen noemen we slapers, terwijl ze toch heel actieve taak vervullen.

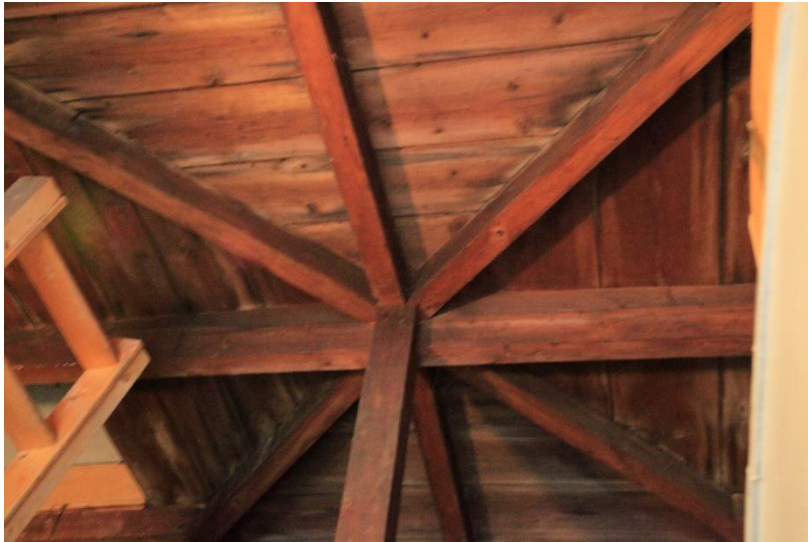
Afb. 106. Midden van het dak.

Deze constructie (afb. 106) bevindt zich in het midden van het vrijwel platte dak. De hoofdbalk loopt rechtdoor, de dunnere balken lopen met een flauwe hoek op het midden van het dak aan, om de flauw hellende dakvlakken te dragen. Zo te zien zijn er wel enige lekkages geweest in de loop van de tijd. Het platte dak was waarschijnlijk gedekt met zink of lood.

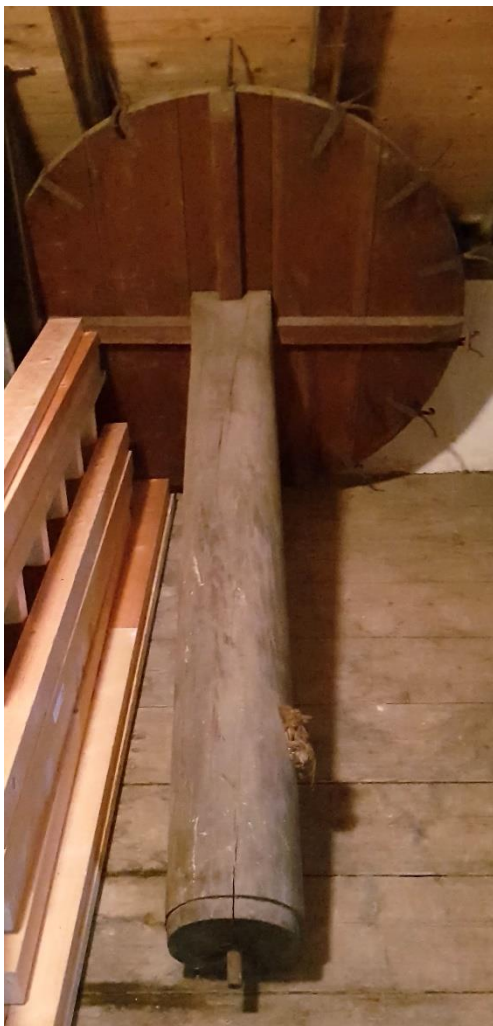
Afb. 107. Hijswiel. (foto Aly Dijkstra)

De balk (met de lichte pvc-leiding) is dus geen wezenlijk onderdeel van de kapconstructie. Op de balk is een van de lagers gemonteerd van het hijswiel, dat gedemonteerd op zolder ligt. Op de balk die parallel aan deze balk ligt, is de andere lager van het hijswiel te vinden.

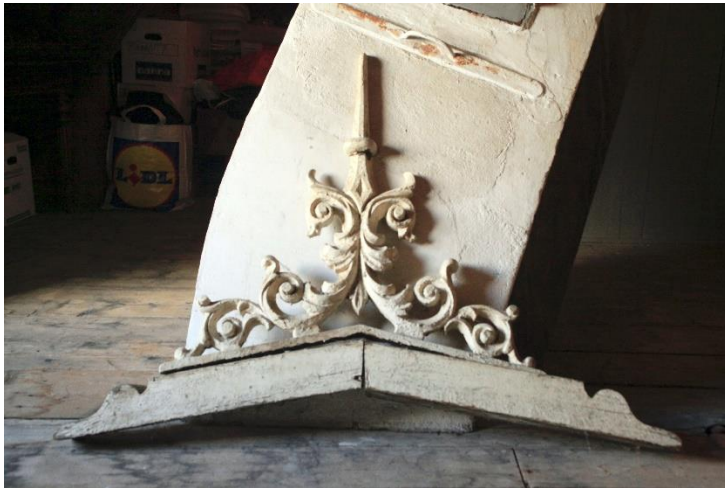
Afb. 108. Acroterie.

Op de zolder ligt nog een gietijzeren acroterie opgeslagen, een versiering die ooit het attiek van dit pand sierde. Op de bouwtekening is de punt langer, maar dat gaf misschien problemen in de uitvoering van dit gietijzeren ornament. Het ornament komt niet precies overeen met de tekening, dus het is goed mogelijk dat het uit een catalogus van de ijzergieterij gekozen is.

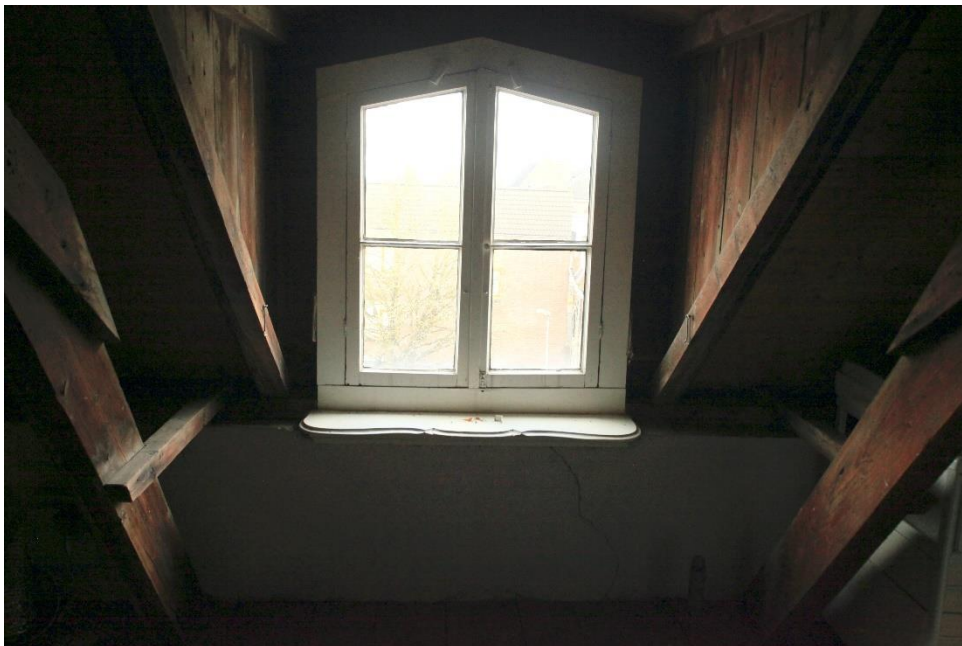
Afb. 109. De dakkapel aan de oost(achter)zijde.

Onder de Linden 3 heeft aan verschillende zijden dakramen. Daarnaast bevindt zich aan de voor- en achterzijde van het huis een dakkapel. De bovenzijde van de uitslaande ramen volgt de dakvorm van de dakkapel. Links en rechts zijn de stijlen van de gebinten te zien die het dak dragen (afb. 109).

De houten vensterbank van deze dakkapel heeft een fraaie geschulpte vorm, die sterk doet denken aan het natuurstenen blad op de schoorsteenmantels van die periode.

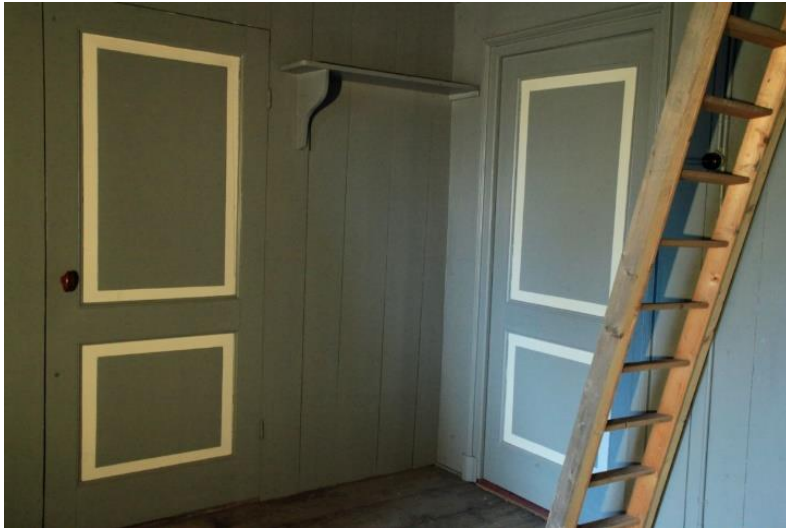
Afb. 110. Deuren van de zolderkamers.

Op de overloop zien we de eenvoudige maar net afgewerkte houten wanden waaruit de kamers op zolder zijn opgetrokken. De deuren zijn, in tegenstelling tot de kast- en bedstededeuren, keurig afgewerkte paneeldeuren zoals ook in de rest van het huis, zij het dat hier een lichtere (dunnere) versie voldeed (afb. 110).

In de hoek zien we een eenvoudig legplankje, dat links een console heeft en in de hoek op een eenvoudig latje kon rusten.

De linker deur is die van het oudste zolderkamertje, de meidenkamer die op de bouwtekening staat (afb. 100). De grotere kamer rechts staat niet op de bouwtekening van 1866 en zal wellicht later zijn getimmerd. De deuren lijken hetzelfde, maar de latere heeft een architraaf, een keurige omlijsting met neuten onderaan. De (nieuwe) ladder leidt naar het bergzoldertje op de kamers.

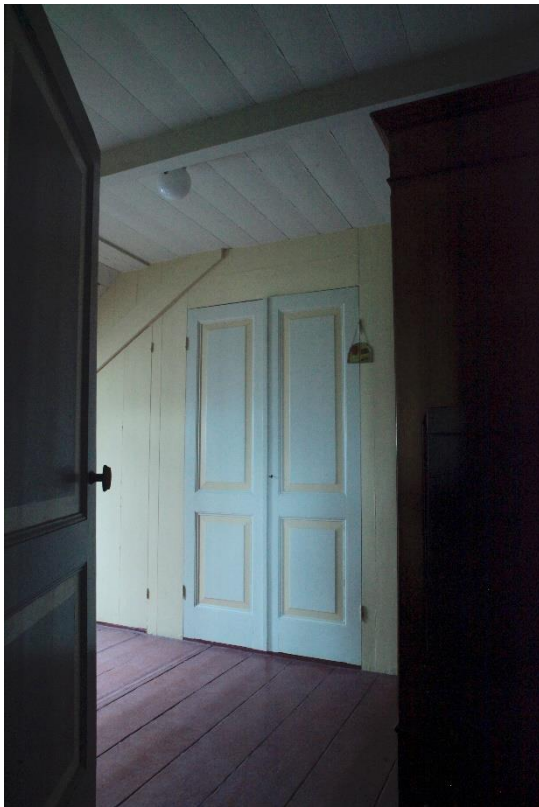
Afb. 111. Meidenkamer.

De meidenkamer heeft een bedstede achter de dubbele deuren.

De kamer lijkt dieper dan op tekening, omdat de wand rechts van de bedstededeuren breder is. Wellicht is de meidenkamer bij de bouw of later wat groter uitgevoerd, waarbij de deur is verplaatst. Toen men het plan uitvoerde van de kamer ernaast, was er aan die zijde geen vrije toegang meer mogelijk.

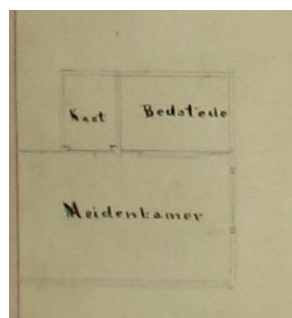
Afb. 112. Grote zolderkamer aan de voorzijde van het huis.

We zien hier een ruime kamer, waarschijnlijk ook voor een inwonend personeelslid (afb. 112). De kamer is licht door de dakkapel en het dakraam op het westen, de voorkant van het huis. Rechts zijn de deuren van de bedstede zichtbaar. Ook hier kan men het dakbeschot wegnemen, evenals op andere plaatsen (afb. 117 en 121). De vloer is hier geschilderd, en het is niet bekend of dat in de negentiende eeuw ook al het geval was. Op de bouwtekening komt deze kamer niet voor, dus zal deze later getimmerd zijn.

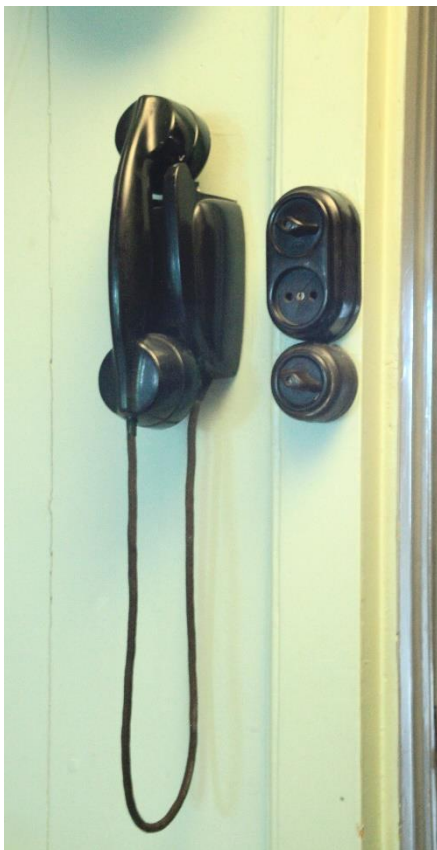
Afb. 113. Telefoon op de grote zolderkamer.

De grote kamer op zolder heeft een huistelefoon. Dit model is een model van Ericsson uit 1951. Het apparaat zelf is gemaakt in september 1964, zoals op de achterplaat vermeldt. Dus in elk geval is ongeveer vanaf die tijd van dit toestel gebruik gemaakt, het is nog onduidelijk waarom en door wie, wellicht nog door personeel. Ds. Tulner heeft de telefoonlijn in de pastorie laten aanbrengen en wellicht is er ook nog tijdens de bewoning door de familie Borren gebruik van gemaakt. De precieze plaats van het toestel beneden, bijvoorbeeld in de woonkamer, zou wellicht nog iets kunnen zeggen over het gebruik.

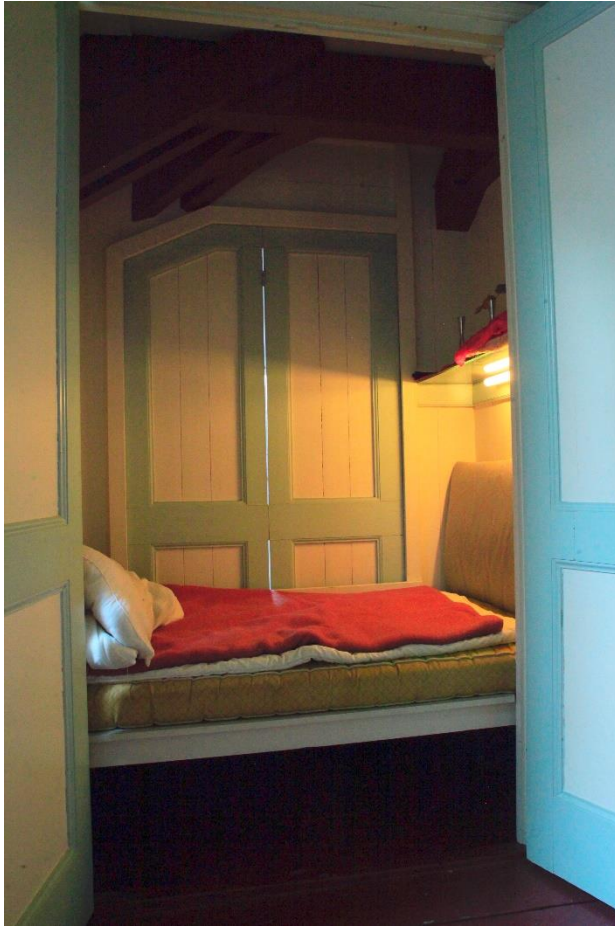
Afb. 114. Bedstee van de grote zolderkamer.

Bedsteden hebben, als ze geen gordijn hebben, vaak een dubbele deur. De bedstede is ongeveer 150 cm. lang, wat er misschien op wijst dat men de gewoonte om zittend te slapen aan het einde van de negentiende eeuw nog niet had afgezworen. De bedstede zou er vóór 1983 niet zijn geweest. Het verhaal gaat namelijk dat deze bedstede niet oud is en door een vroegere bewoner, Jacques Koch, zou zijn getimmerd. Hij verstond het timmervak. Wellicht is dit verhaal te verifiëren bij de weduwe van de heer Koch.

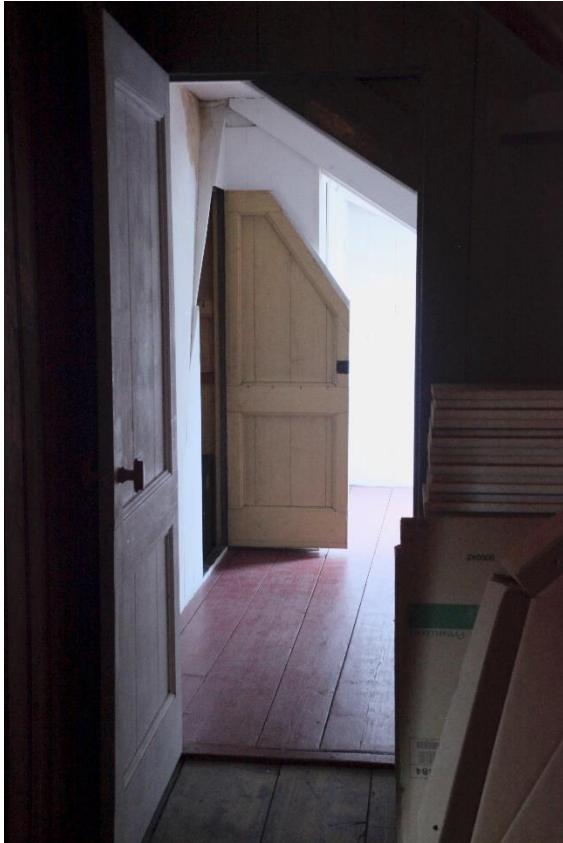
Afb. 116. Zijkamertje.

Dit zijkamertje bevindt zich aan de noordzijde van de zolderruimte. Het ontvangt licht via een dakraam.

Hier is goed te zien dat zowel de kamerdeur als de openstaande deur van de bedstede is afgeschuind. Beide openingen zitten zo dicht bij de korbelen van het spant, dat dit de enige oplossing was.

De deuren zijn opgeklampte paneeldeuren: aan de ene zijde ziet men alleen de delen (de planken), aan de andere zijde de klampen die de delen bijeen houden en de deur stevigheid geven. Deze deuren zijn gemakkelijker en sneller te maken dan paneeldeuren. Op dit (minder betreden) gedeelte van de zolder kon men ook wel met goedkopere deuren toe.

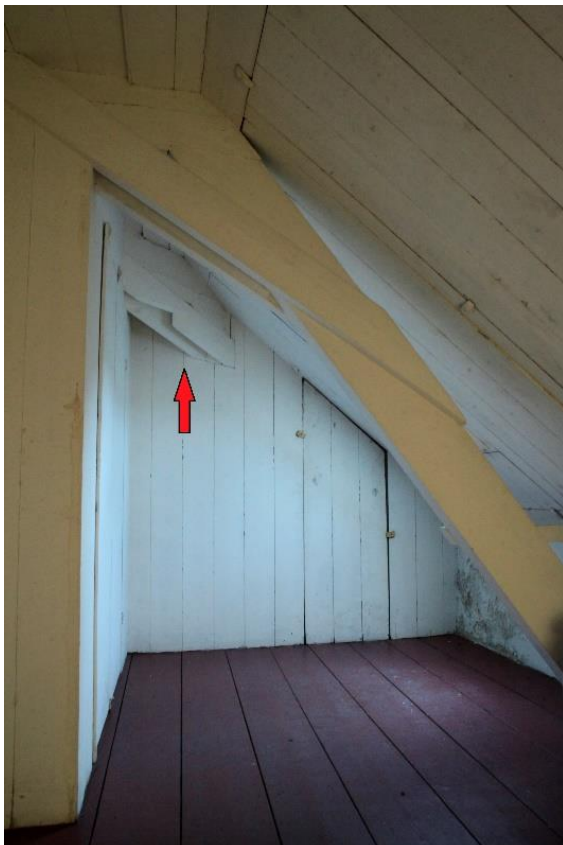
Afb. 117. Zijruimte.

We zien hier dezelfde netjes afgetimmerde ruimte waar onderdelen van de draagconstructie van het dak, de spantpoten, doorheen steken.

Het achterste spant, dat grotendeels is verdwenen achter het wandje waarin ook een kastdeur te zien is, staat scheef in de ruimte omdat het een van de kapspanten op een hoek van het huis is. De keep in het korbeel van dat spant is bedoeld om de dubbele deur van de bedstee wat verder open te kunnen zetten. Het is gissen naar de functie van deze ruimte. Maar deze bedstede heeft ook deuren die toegang geven naar de grote zolderkamer hiernaast (afb. 112). Misschien valt te denken aan een kleedruimte voor het inwonende personeelslid dat in de kamer een woonzitzkamer had, én we vinden hier verschillende wandkasten, waarvan één zeker een klerenkast is.

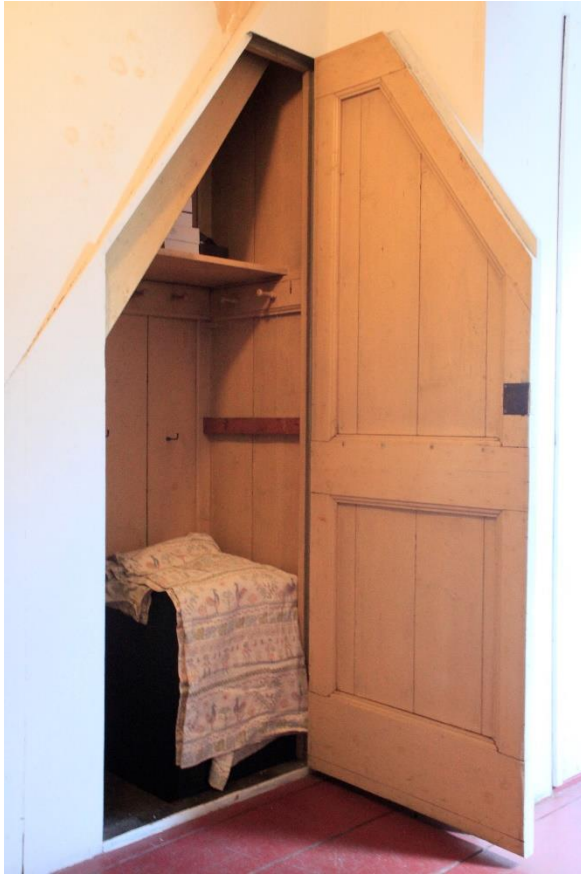
Afb. 118. Hang-legkast.

In afb. 118 is een netjes getimmerde hang- en legkast te zien. Het hangen bleef beperkt tot het ophangen aan een knoppenplank, dus kleren op kleeerhangers zullen hier niet gehangen hebben.

Ook hier bepaalde een korbeel de vorm van de deur, waarvan de klampen aan de binnenzijde een mooi profiel hebben gekregen.

De ruimte voor de kast bevindt zich tussen dit kamertje en de veel grotere kamer hiernaast en is ontstaan omdat hier direct naast zich een bedstede bevindt. Deze kast is half zo diep als de bedstede breed is, dus aan de andere zijde, in de grotere zitkamer, bevindt zich een even diepe kast.

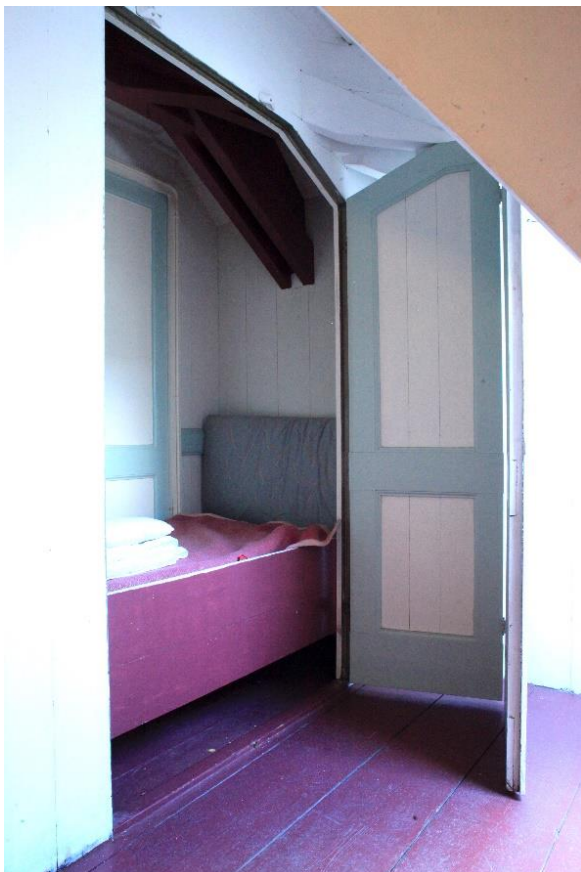
Afb. 119. Deur van de bedstede vanuit het zijkamertje.

Hier nogmaals de bedstede, die dus uitkomt op twee ruimtes: de grote kamer aan de voorkant en het zijkamertje.

De deur is dubbel en klapt in twee delen scharnierend open.

De bedstede lijkt te zijn gemaakt als een open kist, die boven de grond zweeft. In arme en kleiner behuisde gezinnen was de ruimte onder in de bedstede vaak ook voorraadkist. De dominee zal hier niet zijn aardappelen bewaard hebben.

In de bedstede zien we ook nog een deel van een tweede hoekspant van de dakconstructie.

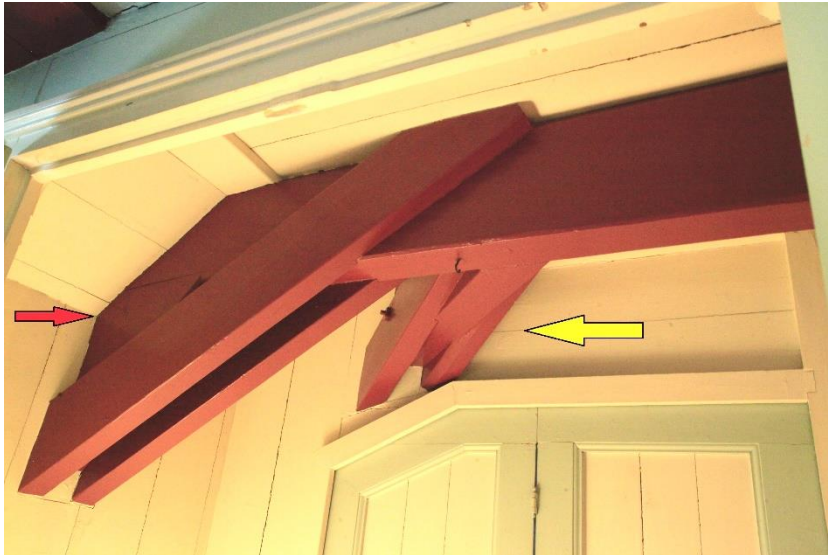
Afb. 120. Dakconstructie in de bedstede.

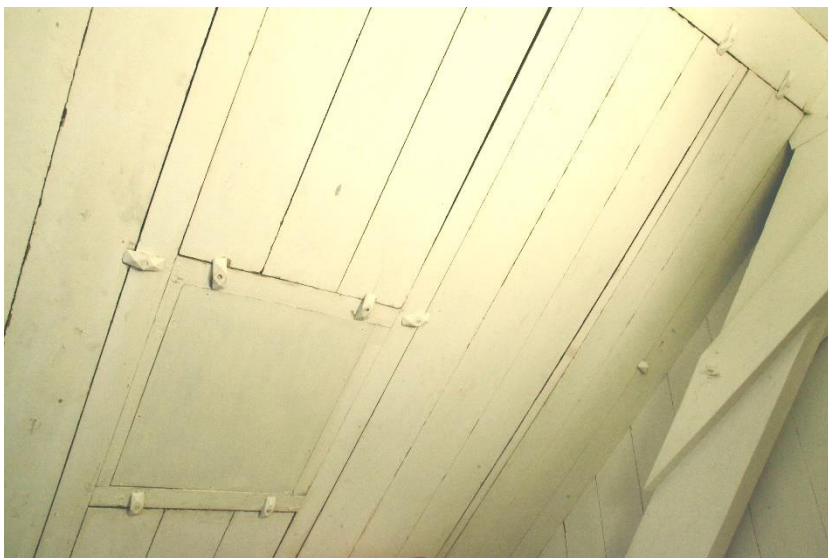
Van schuin achter, vanuit een van de hoeken van het gebouw, komt een andere balk op de eerste balk aan (gele pijl). Achter het schot staat de staander waarop die balk rust; wél zien we de schuine korbelen, die bij dat spantdeel horen. Op de bouwtekening is dit alles niet te zien: op de doorsneden staan niet de oplossingen die de timmerlieden ter plekke moesten vinden om een kap te krijgen die tegen een stootje kon (winddruk).

Afb. 121. Verwijderbaar dakbeschot.
